Lies Frankenweg 1, Berkel en Rodenrijs

Onderzoek naar aangekocht onroerend goed

30129769
Lies Frankenweg 1, Berkel en
Rodenrijs

Gemeente Lansingerland

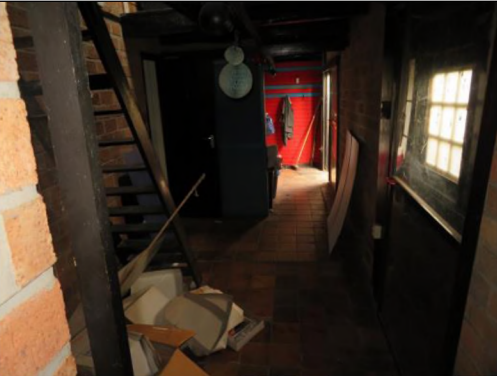
<table border="1"> <tr> <td>Fotonummer</td> <td>: B4</td> </tr> <tr> <td>Locatie foto</td> <td>: Entree gang</td> </tr> <tr> <td>Opmerkingen</td> <td>:</td> </tr> <tr> <td colspan="2"> <ul style="list-style-type: none"> - Sterk verzakte en gescheurde vloerafwerking. - Scheurvorming gemetseld binnenspouwblad. - Onstabiele verouderde trap. </td> </tr> </table>	Fotonummer	: B4	Locatie foto	: Entree gang	Opmerkingen	:	<ul style="list-style-type: none"> - Sterk verzakte en gescheurde vloerafwerking. - Scheurvorming gemetseld binnenspouwblad. - Onstabiele verouderde trap. 	
Fotonummer	: B4								
Locatie foto	: Entree gang								
Opmerkingen	:								
<ul style="list-style-type: none"> - Sterk verzakte en gescheurde vloerafwerking. - Scheurvorming gemetseld binnenspouwblad. - Onstabiele verouderde trap. 									
 	<table border="1"> <tr> <td>Fotonummer</td> <td>: B5</td> </tr> <tr> <td>Locatie foto</td> <td>: Keuken</td> </tr> <tr> <td>Opmerkingen</td> <td>:</td> </tr> <tr> <td colspan="2"> <ul style="list-style-type: none"> - Sterk verzakte en gescheurde vloerafwerking - Verouderde en vervuilde keukeninrichting - Ongedierte gesignaleerd. </td> </tr> </table>	Fotonummer	: B5	Locatie foto	: Keuken	Opmerkingen	:	<ul style="list-style-type: none"> - Sterk verzakte en gescheurde vloerafwerking - Verouderde en vervuilde keukeninrichting - Ongedierte gesignaleerd.

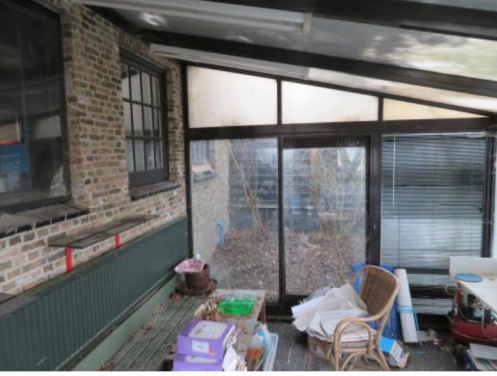
<table border="1"> <tr> <td>Fotonummer</td> <td>: B7</td> </tr> <tr> <td>Locatie foto</td> <td>: Serre</td> </tr> <tr> <td>Opmerkingen</td> <td>:</td> </tr> <tr> <td colspan="2"> <ul style="list-style-type: none"> - Serre is van slechte kwaliteit. - Enkele beglazing, een aantal glazen breuk. </td> </tr> </table>	Fotonummer	: B7	Locatie foto	: Serre	Opmerkingen	:	<ul style="list-style-type: none"> - Serre is van slechte kwaliteit. - Enkele beglazing, een aantal glazen breuk. 	
Fotonummer	: B7								
Locatie foto	: Serre								
Opmerkingen	:								
<ul style="list-style-type: none"> - Serre is van slechte kwaliteit. - Enkele beglazing, een aantal glazen breuk.

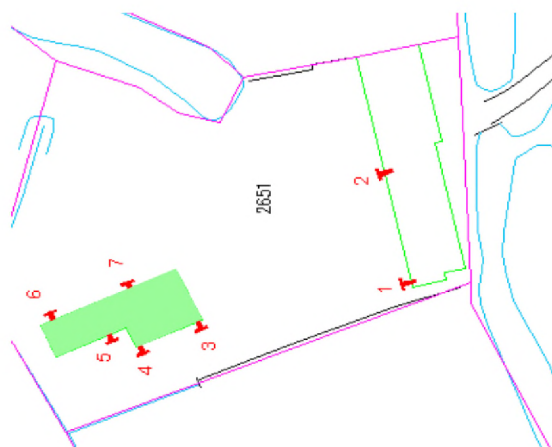
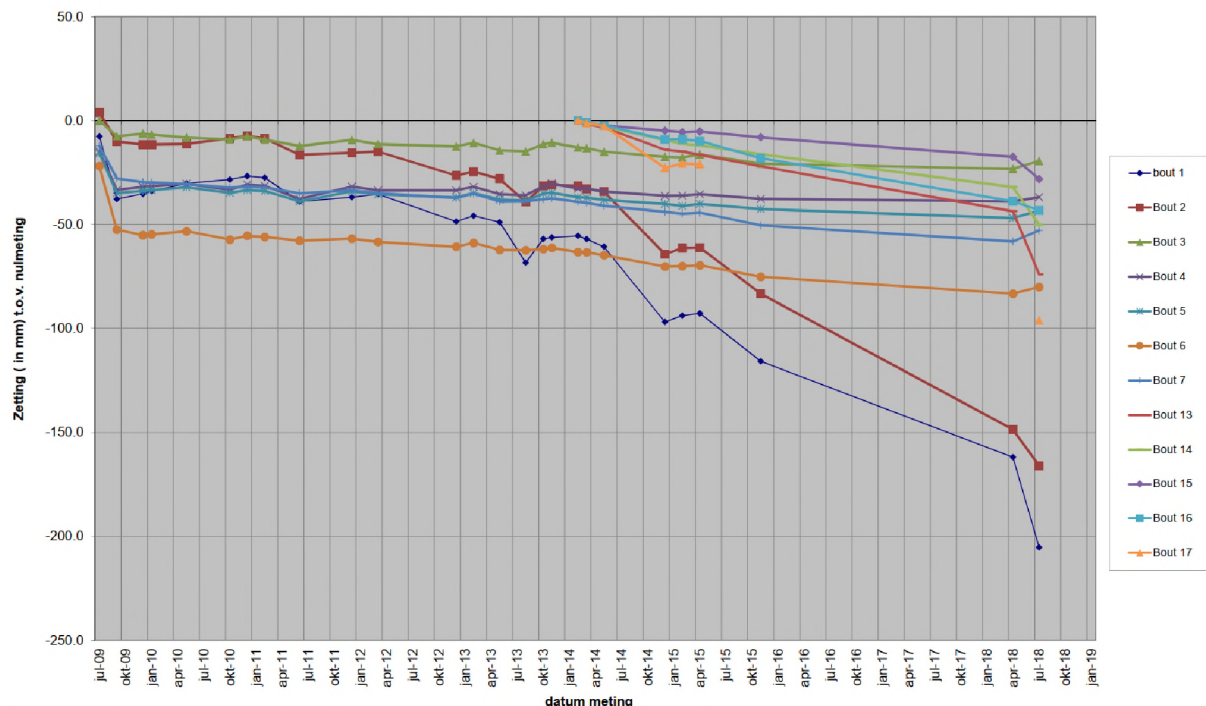
Het gevelmetselwerk vertoont op veel plaatsen grote verticale zakkingen en schade. Deze zakkingen zijn getuige de deformatiemetingen niet gestabiliseerd.

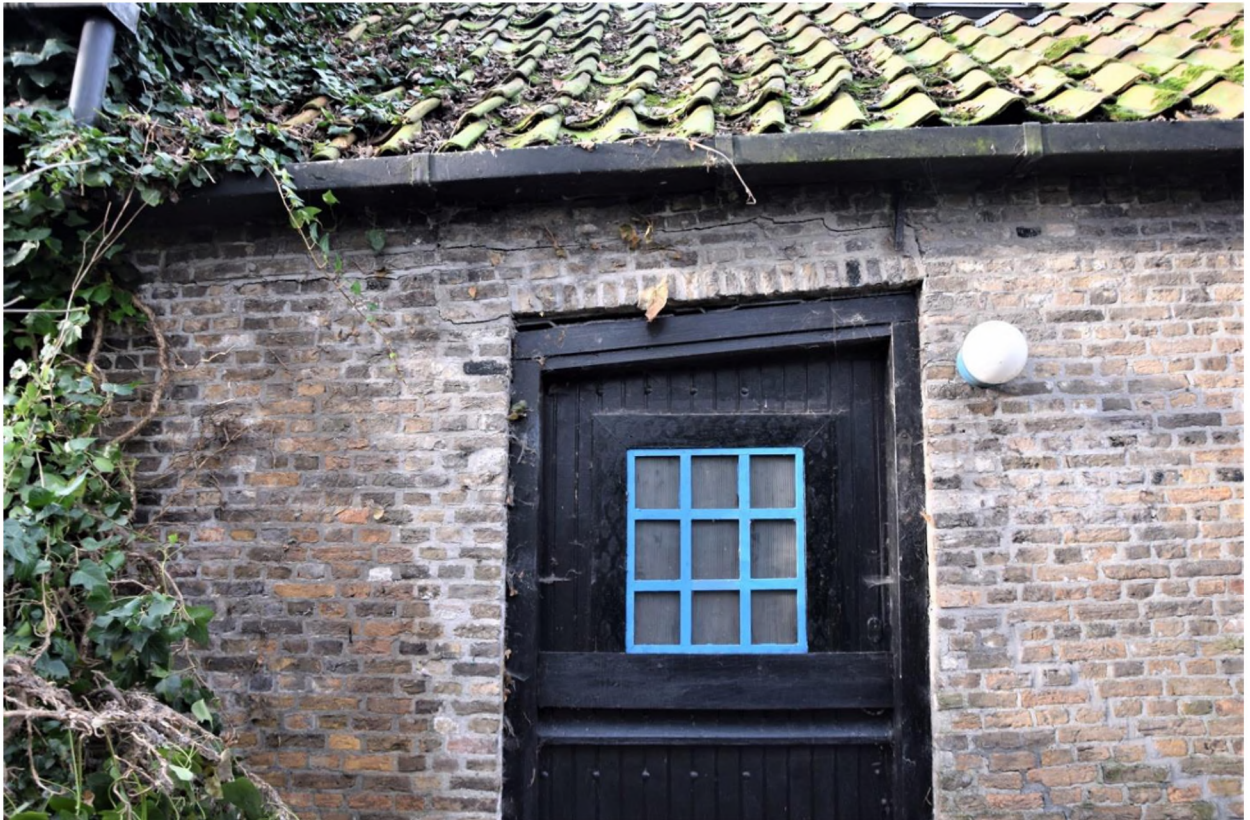
Ernstige verzakking engevelschade. Deur dient permanent ontoegankelijk te blijven!

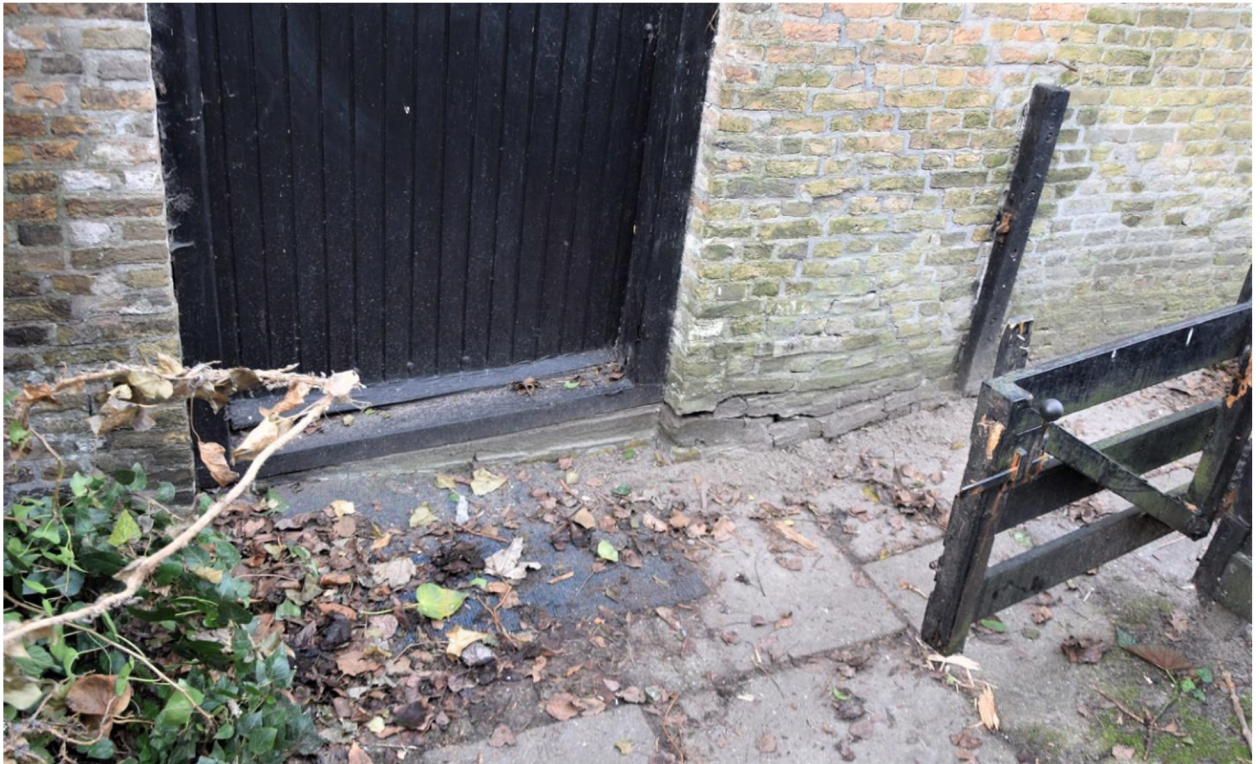
Gevelmetselwerk verbrijzeld.

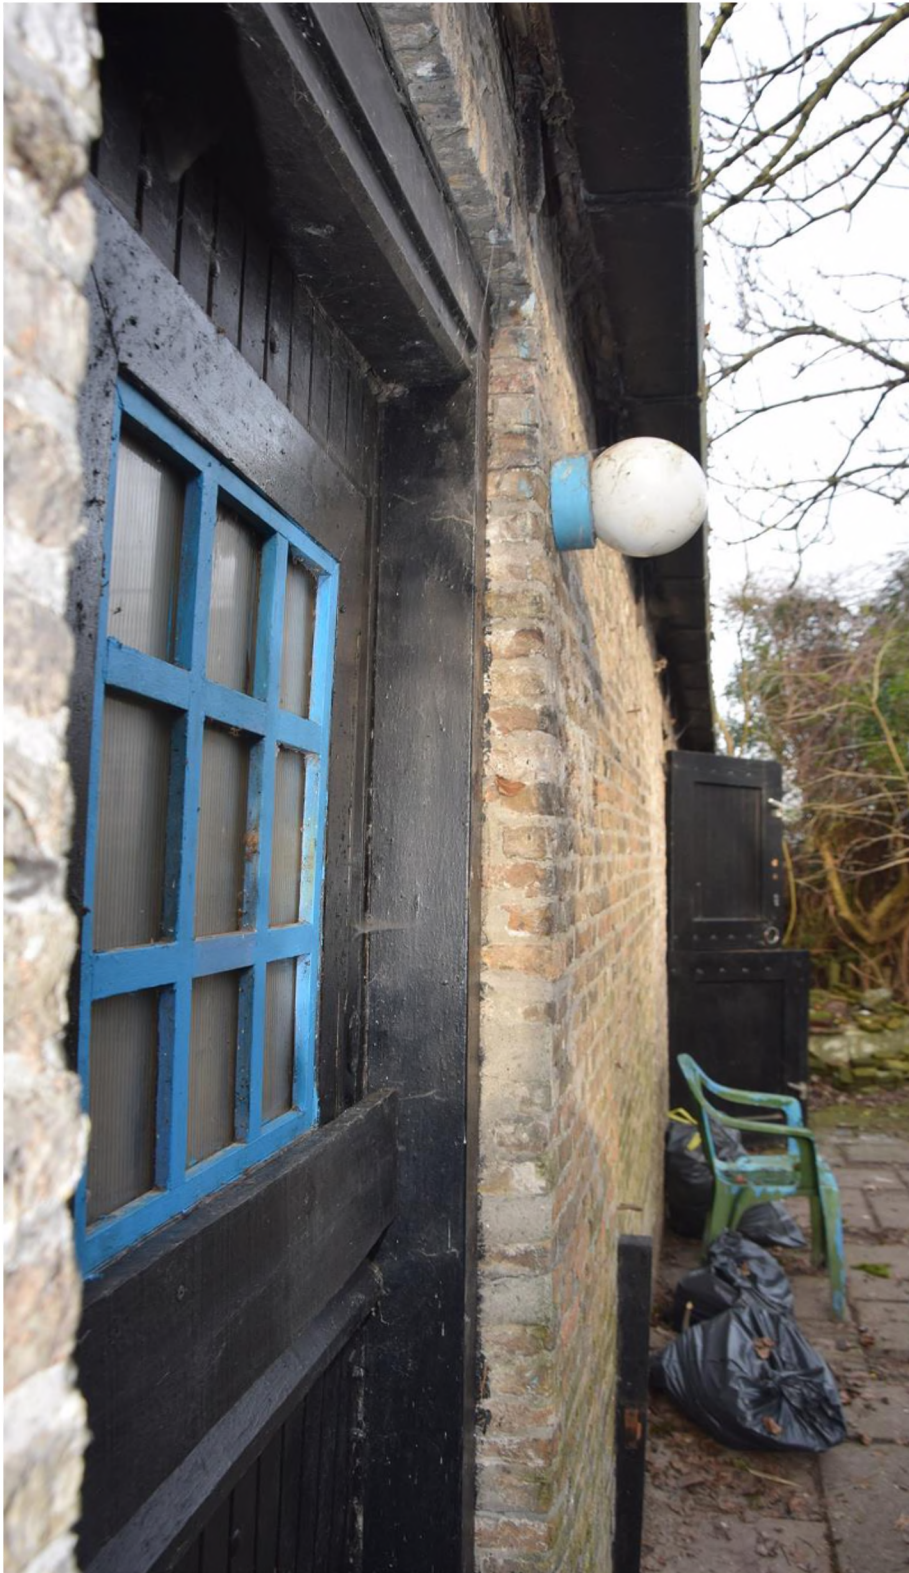
Gevel uit het lood. Hangt 4 cm/m¹ naar binnen

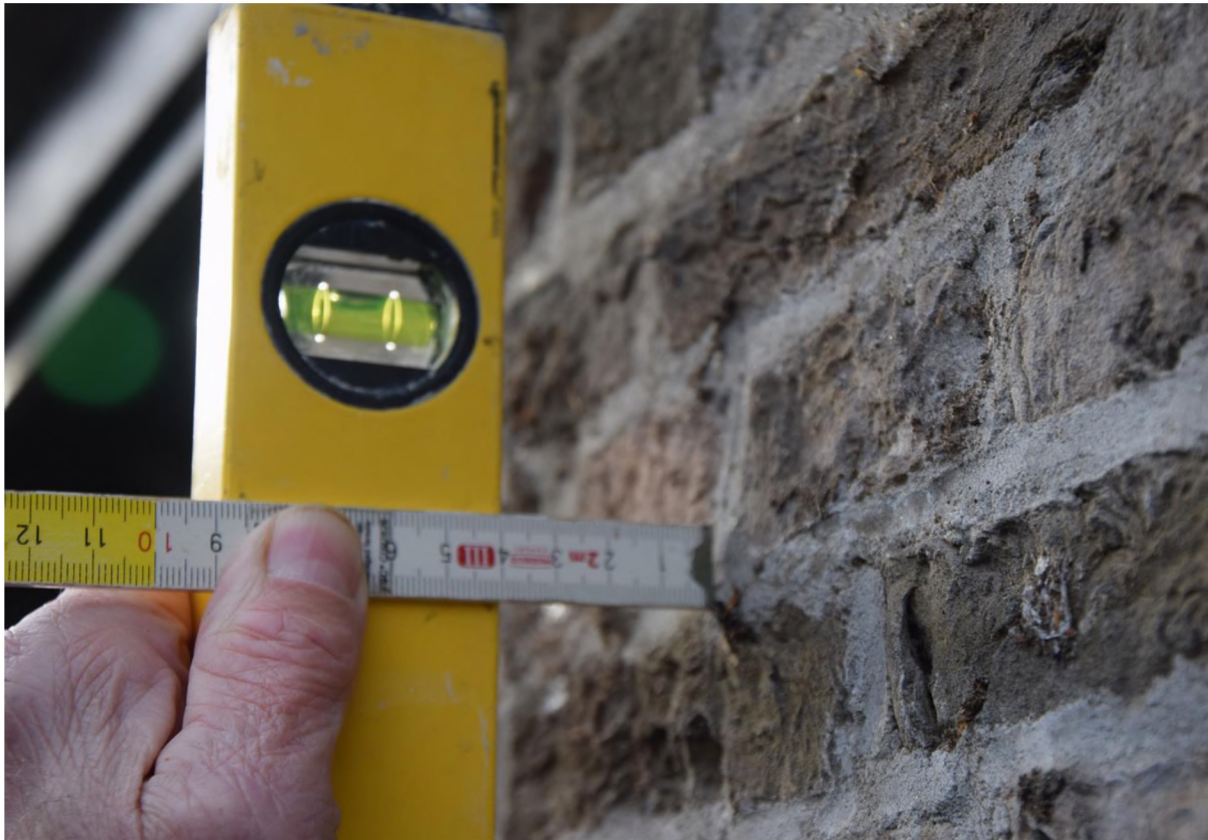
Scheefstand 4 cm/m¹ t.p.v. midden van de (voor)zijgevel.

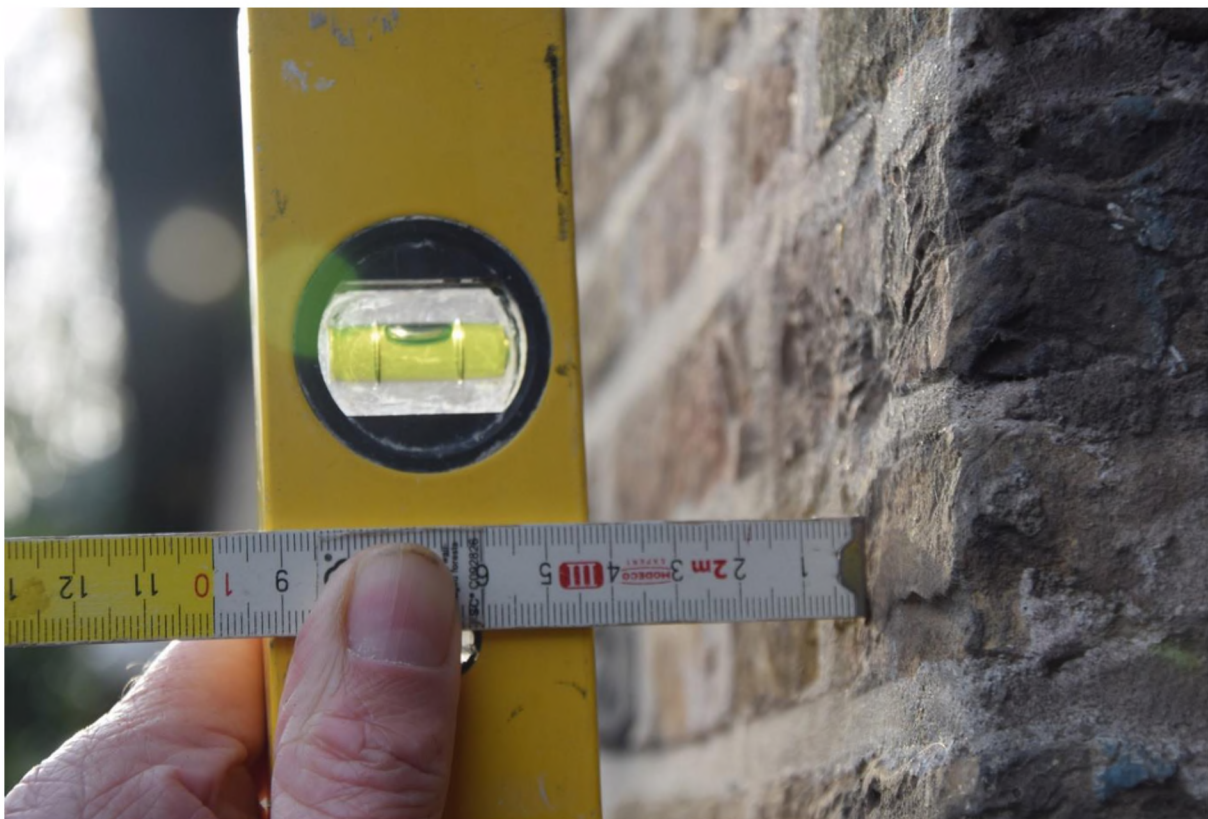
Scheefstand 4,3 cm/m¹ t.p.v. hoek (voor)zijgevel en (achter)kopgevel

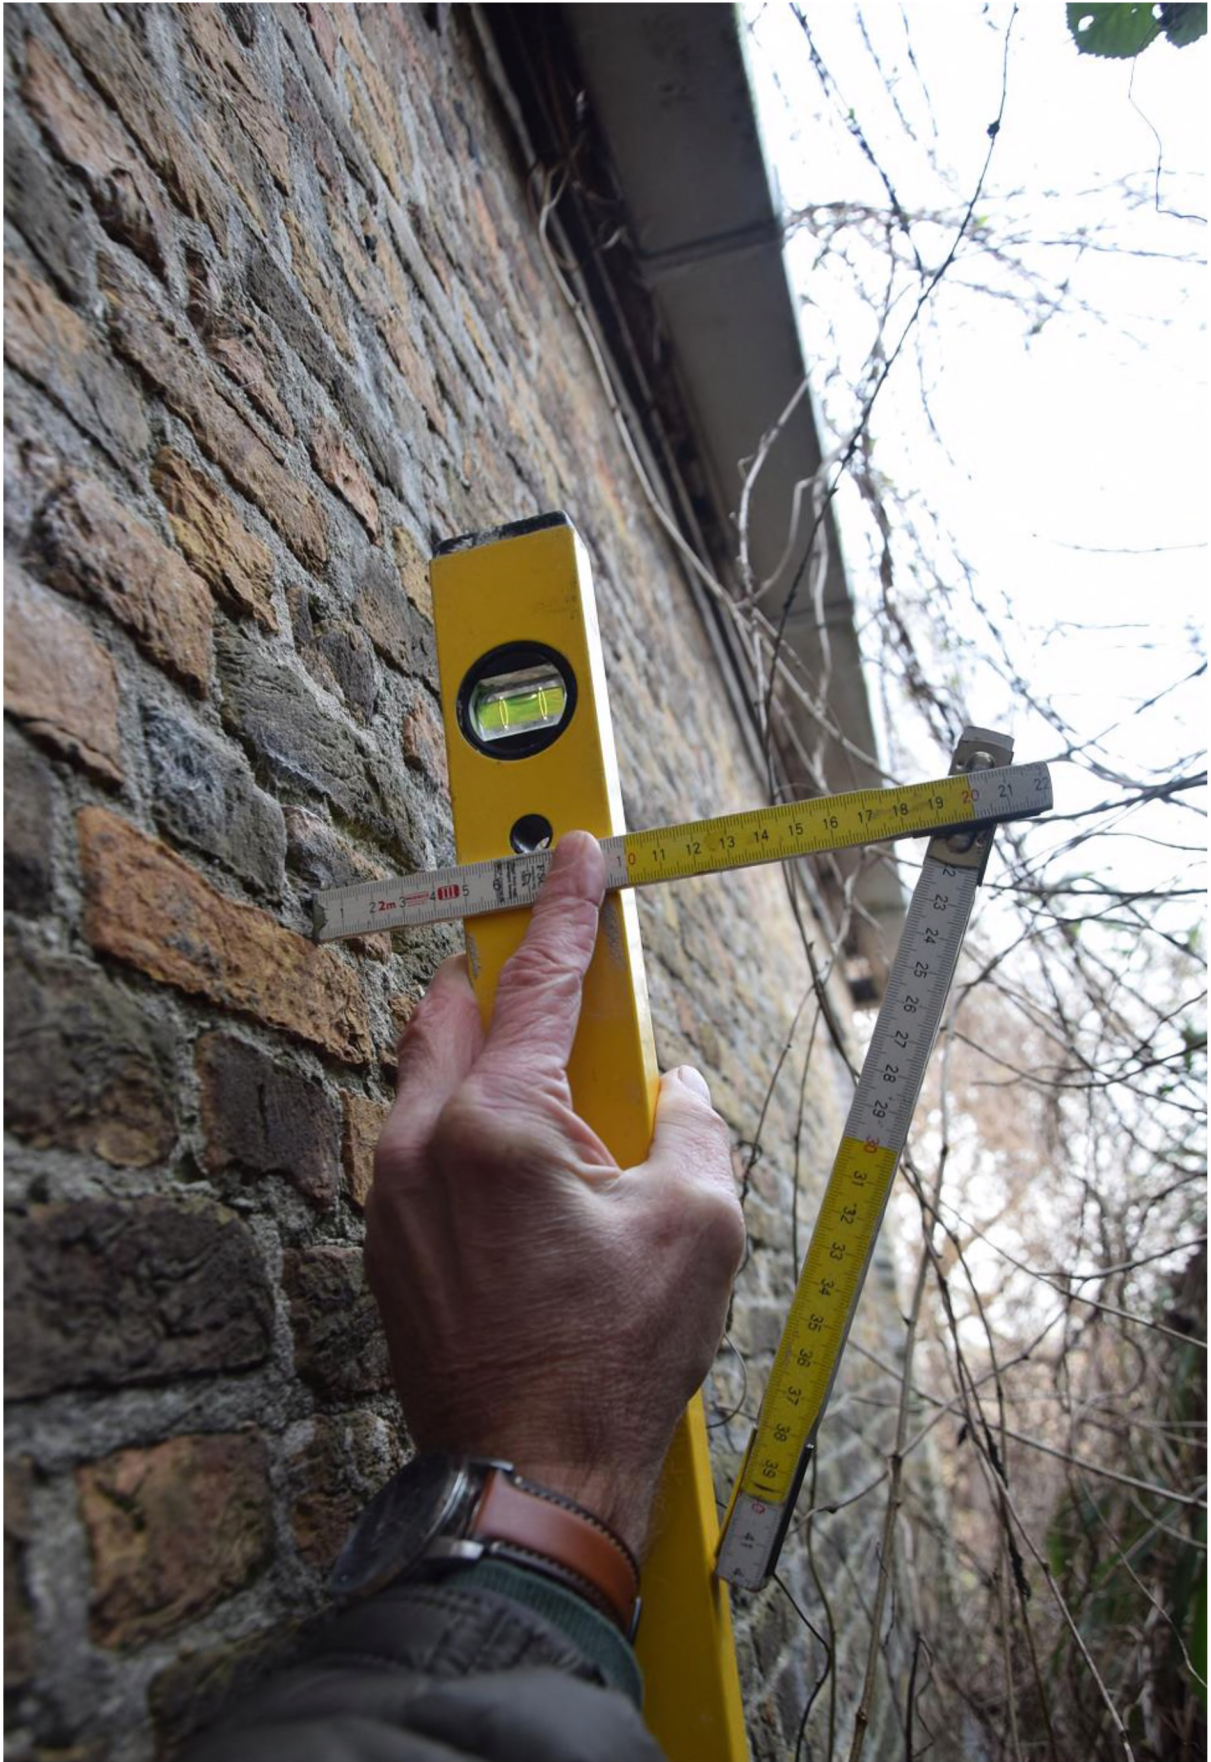
Scheefstand (achter)kopgevel 4,8mm/m¹

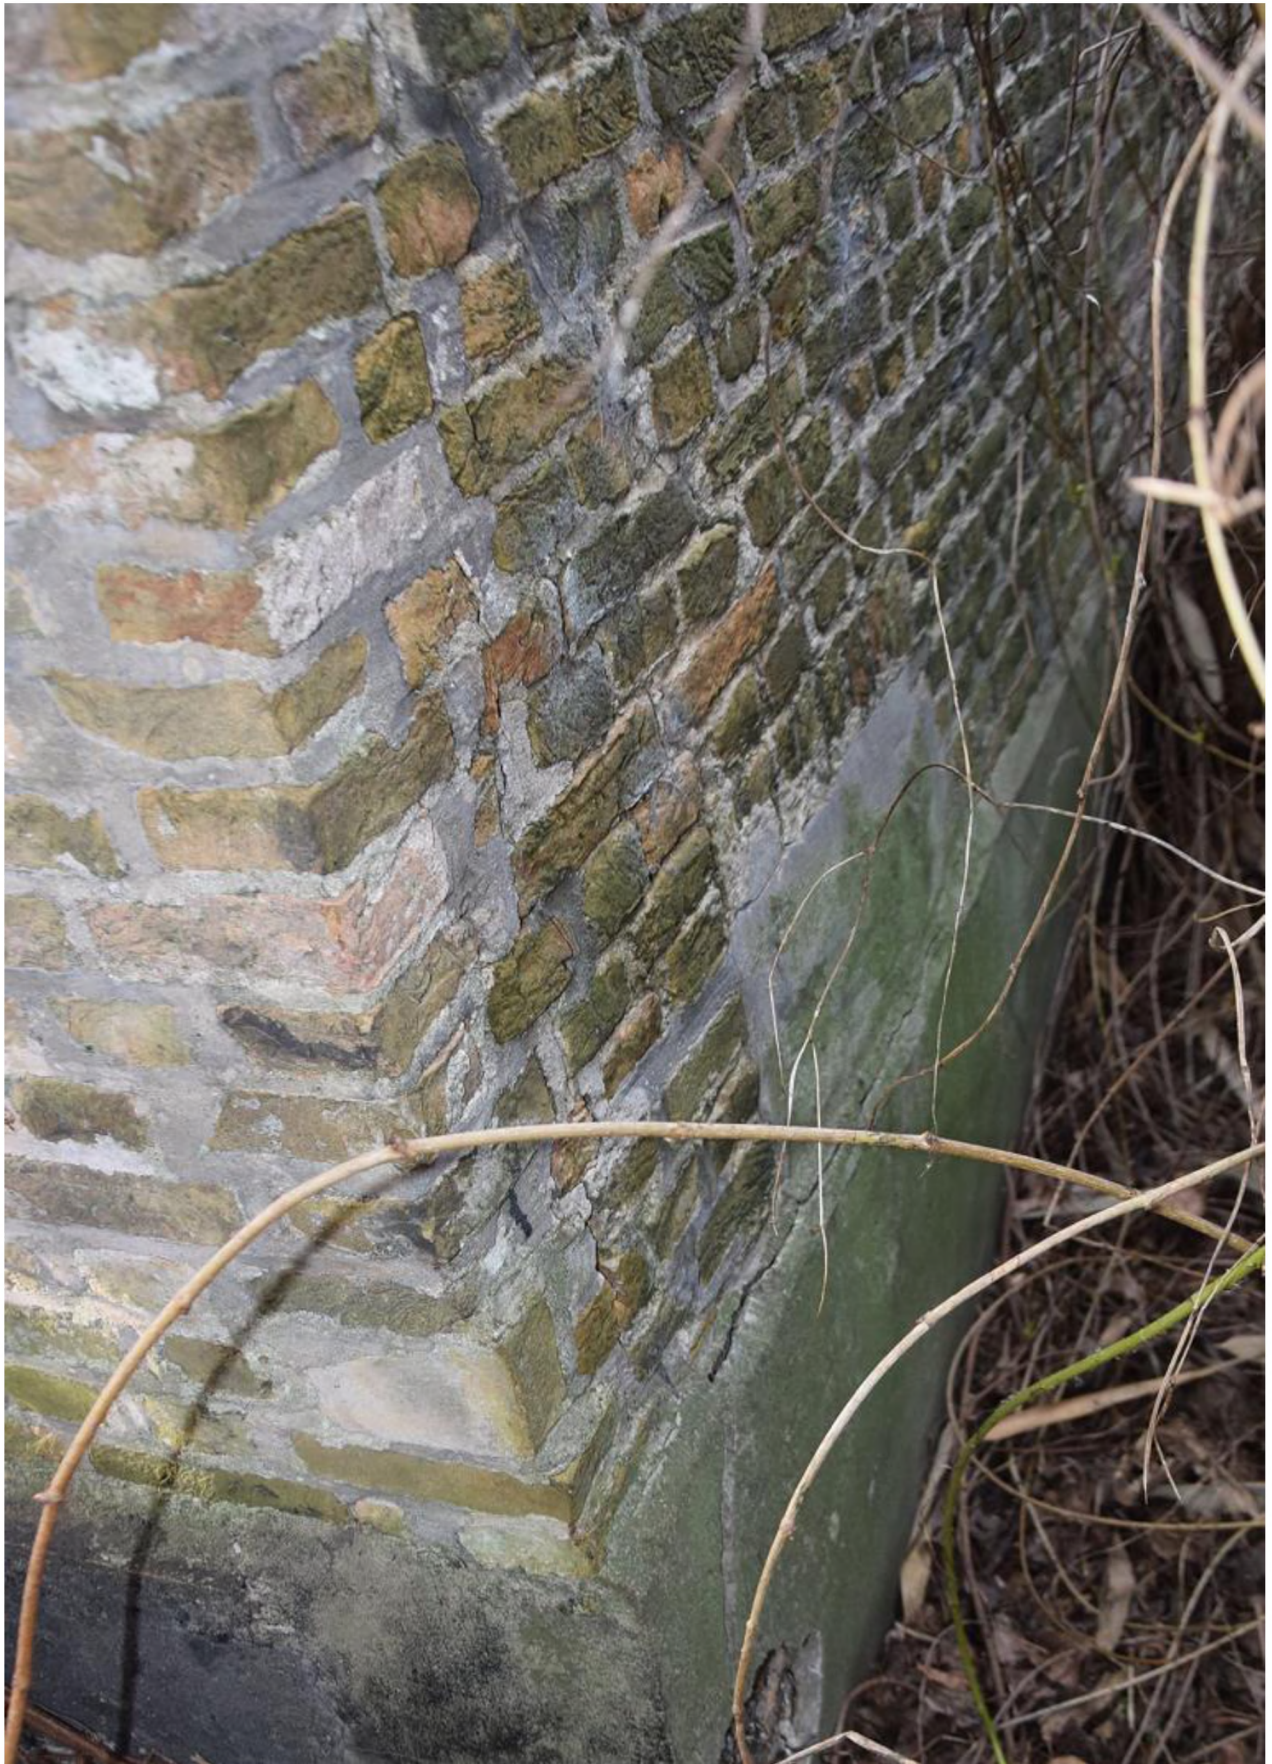
Hoek (voor)zijgevel en (achter)kopgevel gevelmetselwerk verbrijzeld.

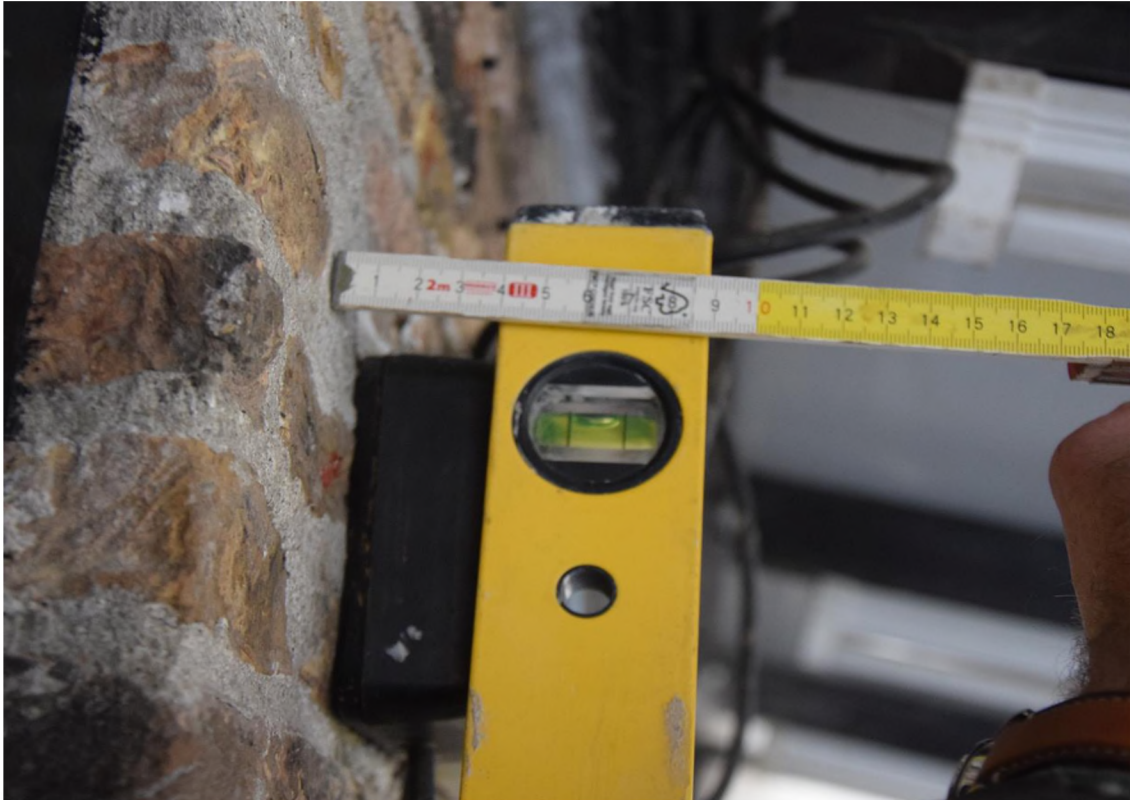
Scheefstand (achter)zijgevel in serre 4 cm/m Horizontale scheurvorming in penant

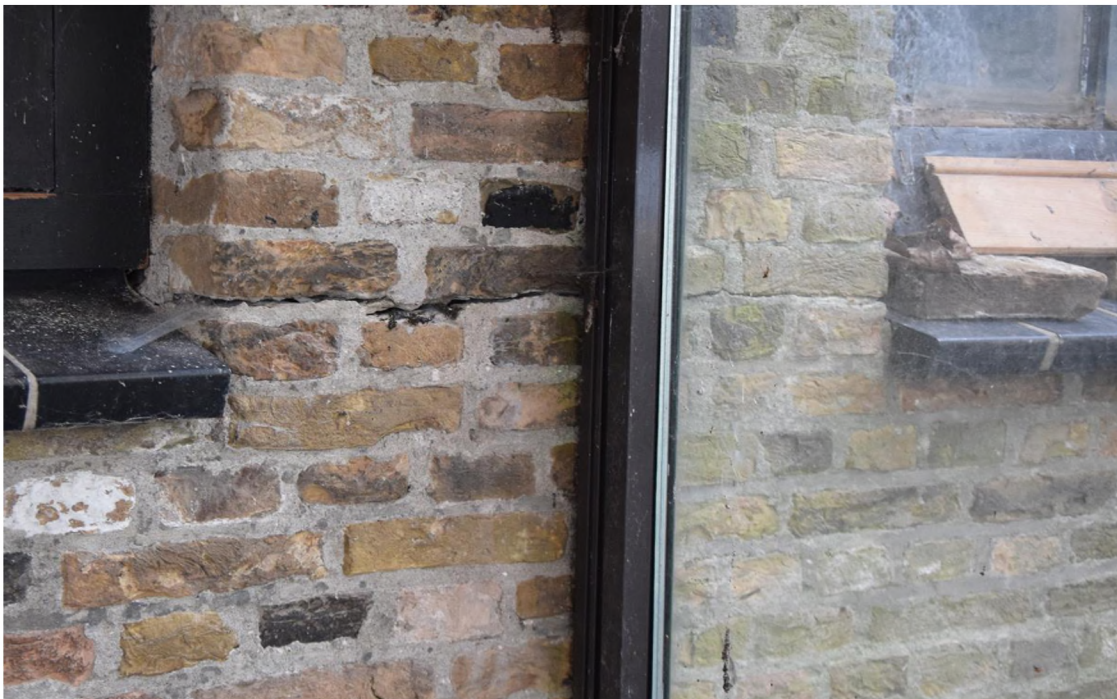
Horizontale scheurvorming in penant

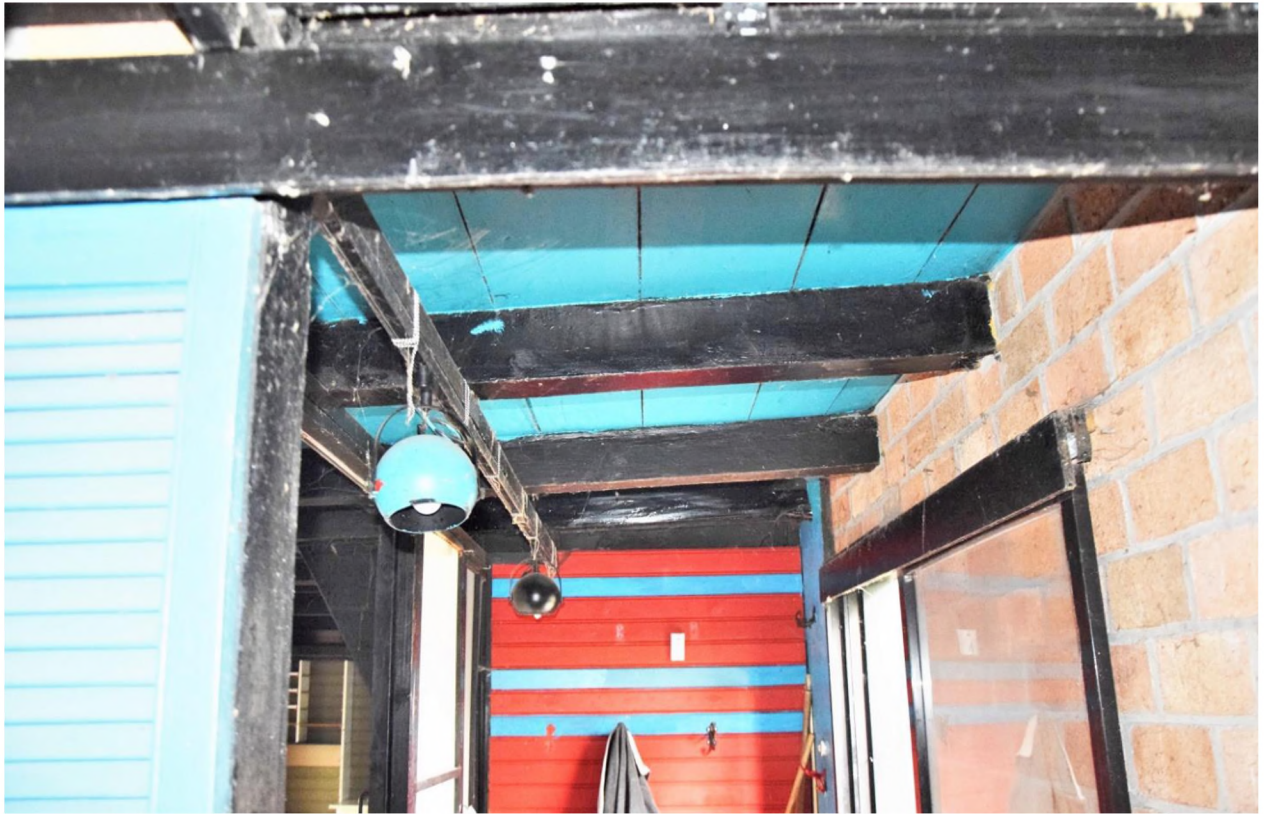
De vloer van de eerste verdieping is erg buigslap. Bij het belopen veert deze overmatig. De vloer is te licht gedimensioneerd. De grote sparingen en licht uitgevoerde ravelingen dragen hier nog aan bij. De vloer zal oorspronkelijk slechts een vliering zijn geweest en is niet geschikt om als verblijfsruimte te fungeren.

Zolderbalklaag vertoont een grote doorbuiging

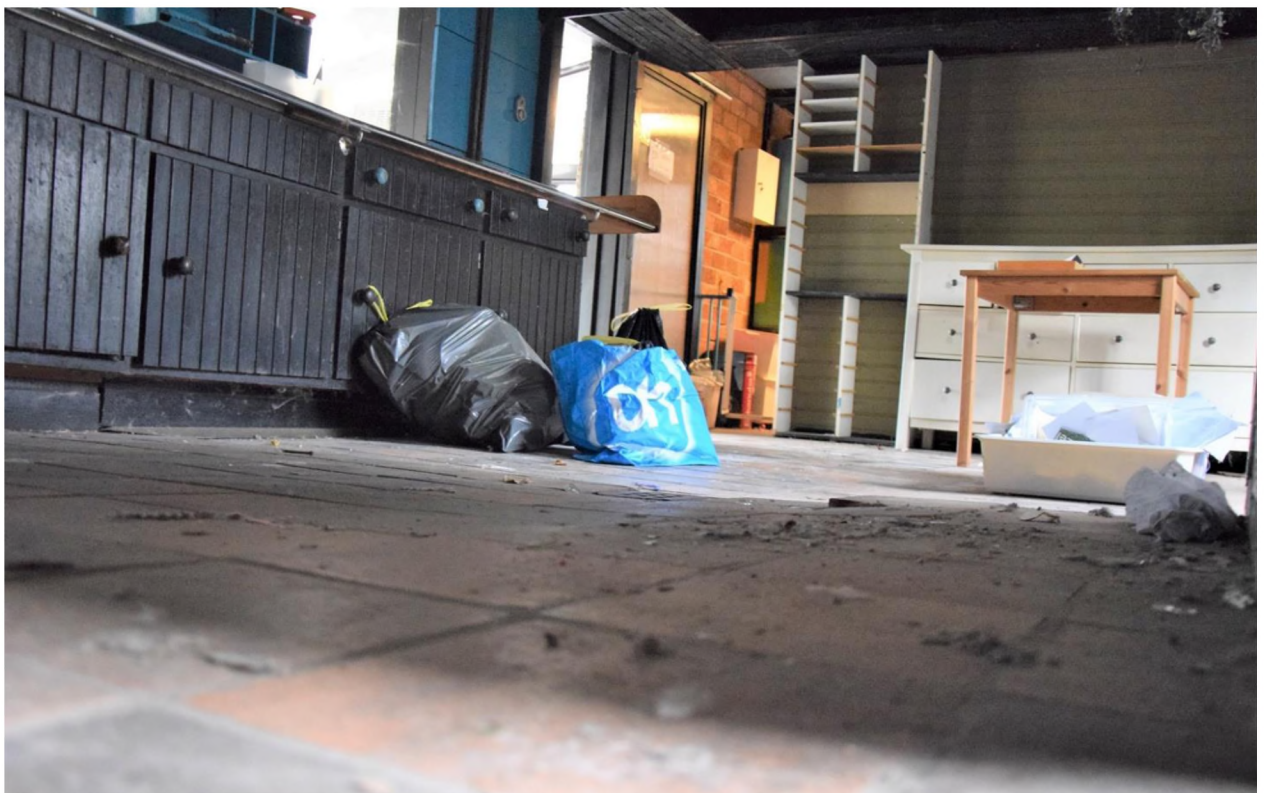
Verzakking van de begane grondvloer

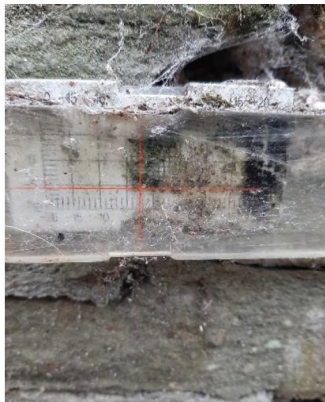
Scheurmeter 1

X = -2,5 mm
Y = -5,6 mm

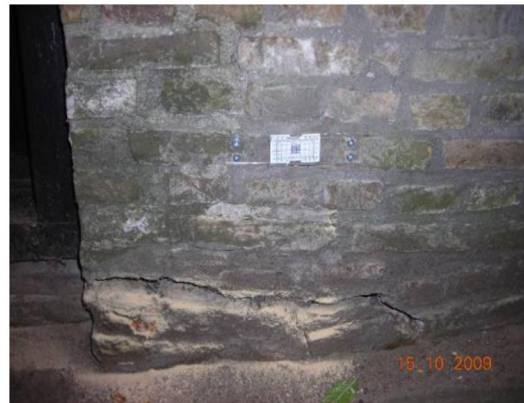
Scheurmeter 2

X = +2,0 mm
Y = +2,0 mm
