Berkel en Rodenrijs Lies Frankenweg 1 Molenhuis, boerderij

Bouwhistorisch verkenning

BAAC Rapport B-24.0315

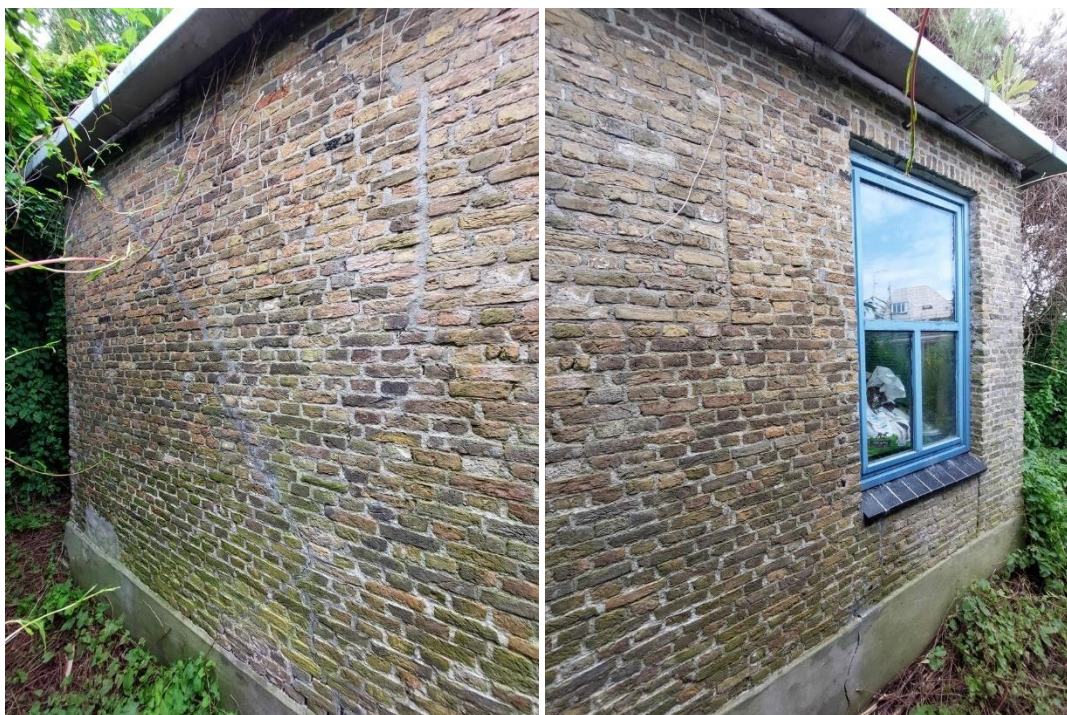
De korte noordgevel in twee delen gefotografeerd.

gevel een schuurgedeelte (blijkt uit kadastrale veldtekening) en normaal gesproken is niet de schuur, maar juist het woonhuis onderkelderd. Scheurvorming in de gevel zou best in verband gebracht kunnen worden met een kelder, die ervoor zorgt dat delen van de gevel op een andere manier 'zetten'. Werpen we een blik langs de gevel, dan kunnen we vaststellen dat de gevel ter plaatse van de scheur sterk uitbuikt en dat de gevel in het geheel scheef is komen te staan, waarbij de kap de gevel aan de bovenzijde naar buiten gedrukt lijkt te hebben.

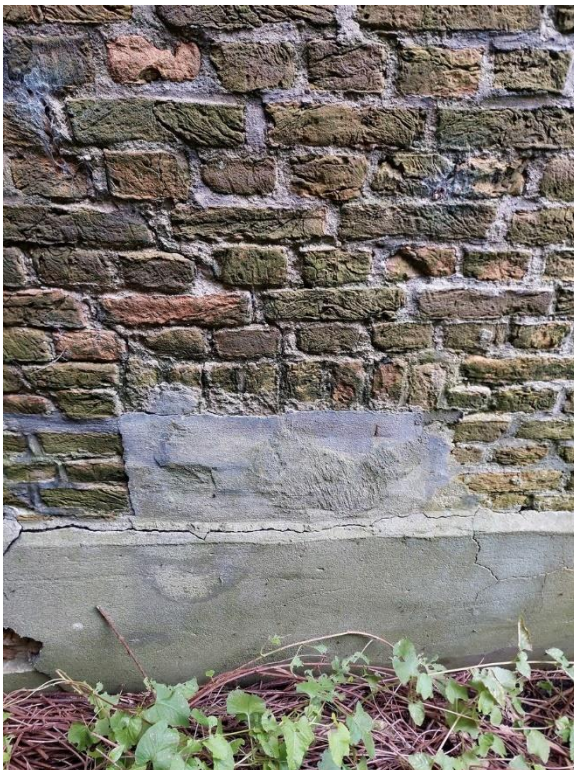
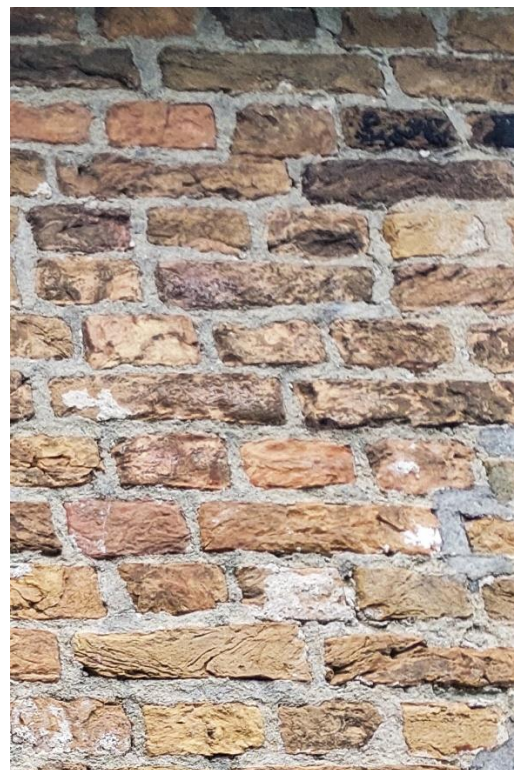
De dichtgezette gevelopening die normaliter met een kelderlicht in verband wordt gebracht. Op de rechterfoto restanten van pleisterwerk en beroete bakstenen, wat een aanwijzing is voor hergebruik van de baksteen bij het optrekken van de huidige gevel.

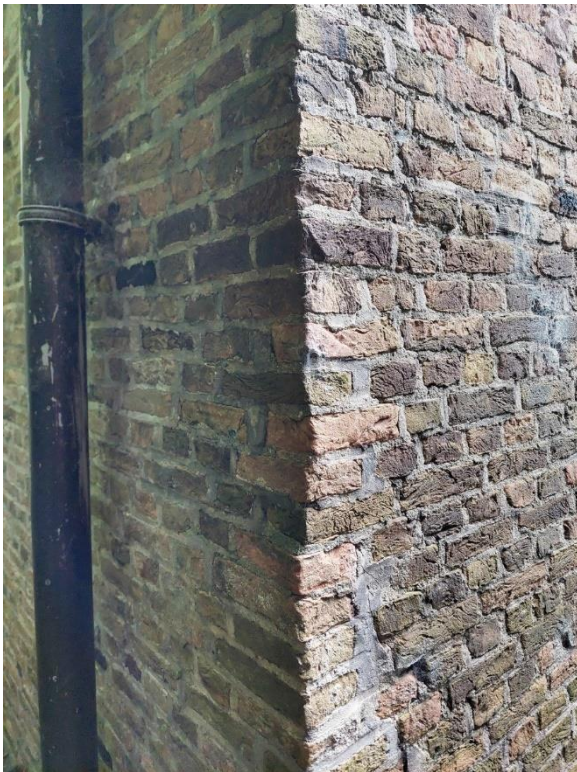
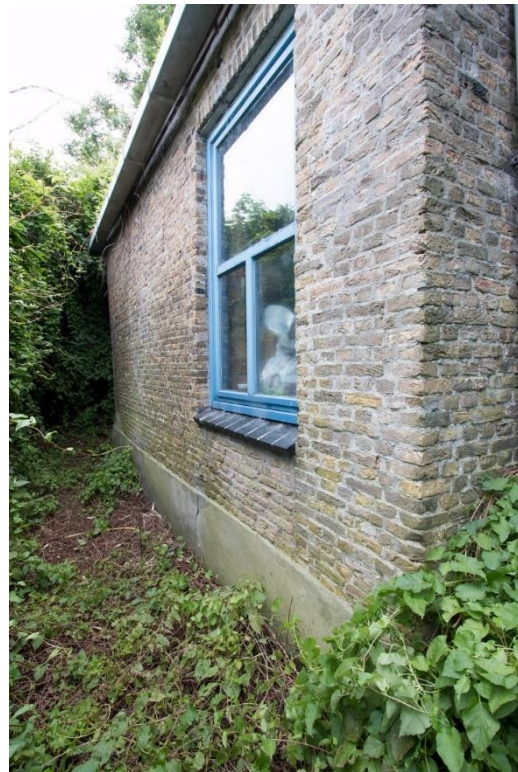
Aansluiting van de korte noordgevel op de oostgevel (met regenpijp) wijst op een faseverschil tussen beide gevels. Rechts is de aansluiting van de korte noordgevel (met venster) op de westgevel. Wanneer de goot wordt gevolgd, is goed te zien hoe de gevel uit buikt.

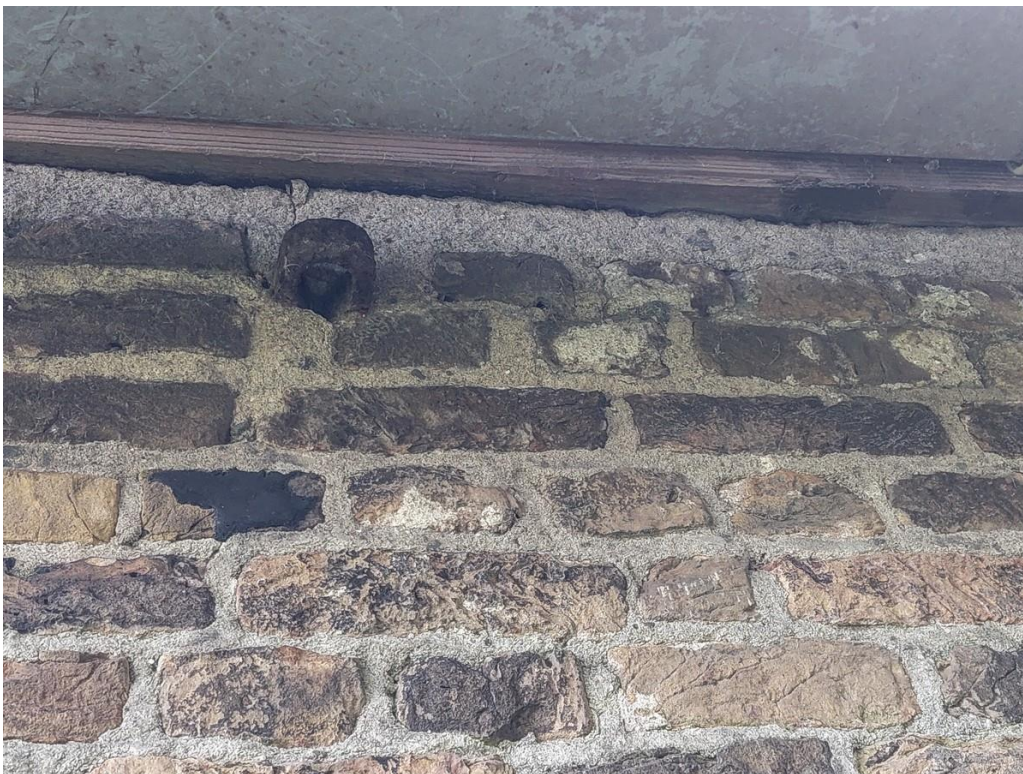
Er is een aanwijzing dat de kopgevel in het verleden wel eens een afgetopte topgevel kan zijn geweest, zoals het huis op het erf van de gesloopte bovenmolen op oude foto's. De knoop van het strijkbalkanker zit namelijk wel erg kort onder de muurplaat en de schieter is verdwenen.

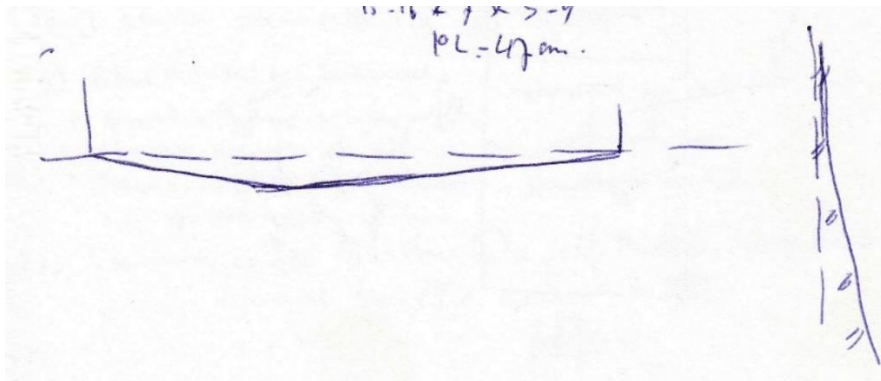
Schets van schiefstanden (niet op basis van inmeting!)

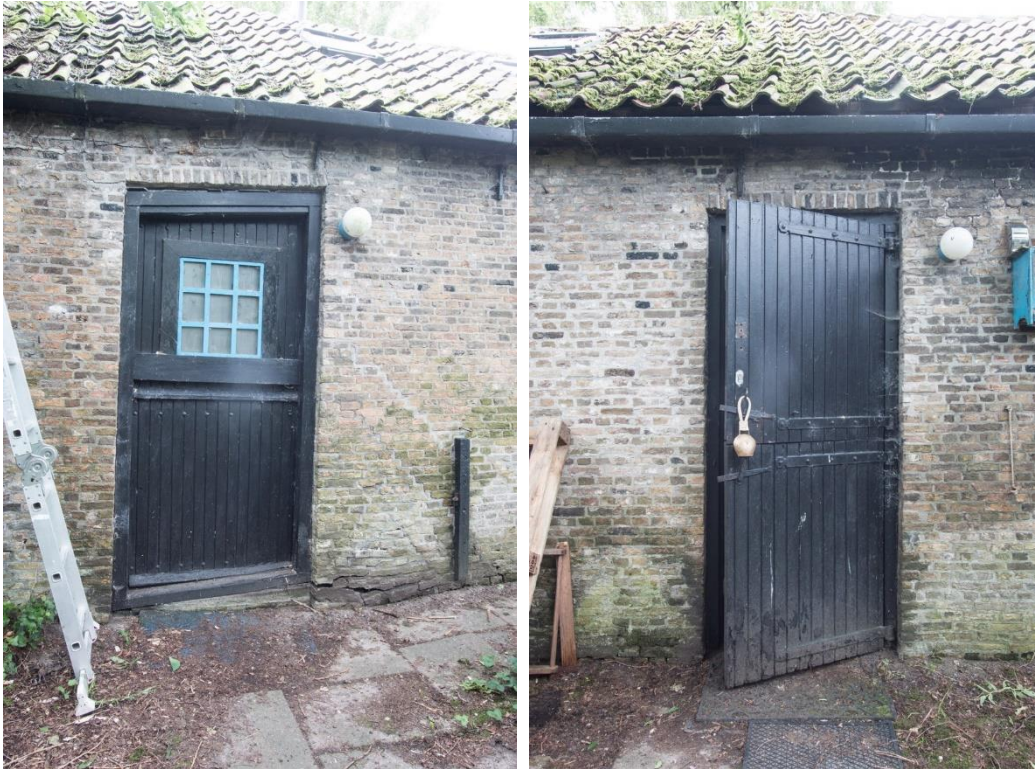
De beide deuropeningen in de oostgevel. Aan de gevelopeningen is het nodige gerommeld. De linkerdeur heeft rechts een dagkant waarvan het onderste deel in bestaand metselwerk is ingebroken en het bovenste deel zuiver is gemetseld. Het toont aan dat er tussen de beide deuren een horizontale bouwnaad aanwezig is en dat we dus te maken hebben met twee fasen metselwerk. De linker dagkant van de deuropening is geheel secundair, wat blijkt uit de ingeboete dagkanten.

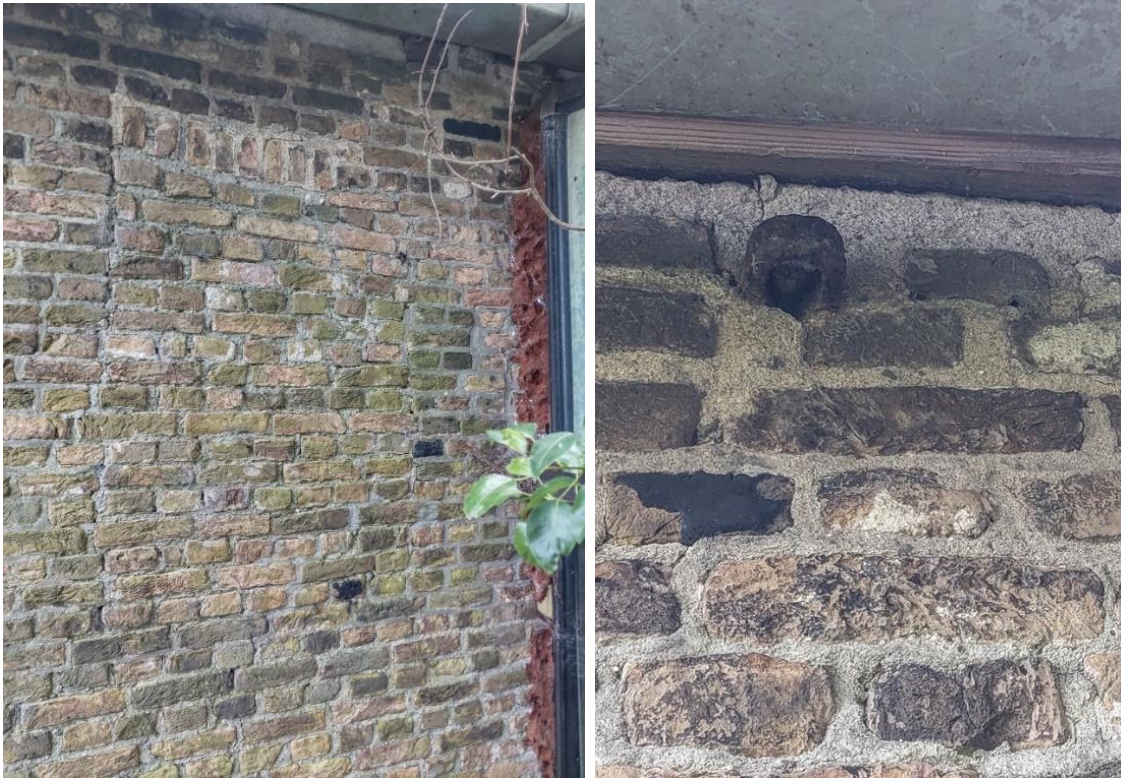
De dichtgezette gevelopening links in de gevel. Op de rechter foto is een balklaaganker te zien dat van de schieter is ontdaan. Tevens baksteen met beroeting en met restanten van pleisterwerk (en dus hergebruikt).
