# Verplantbaarheidsonderzoek

Lies Frankenweg,  
Berkel en Rodenrijs

23 juli 2024

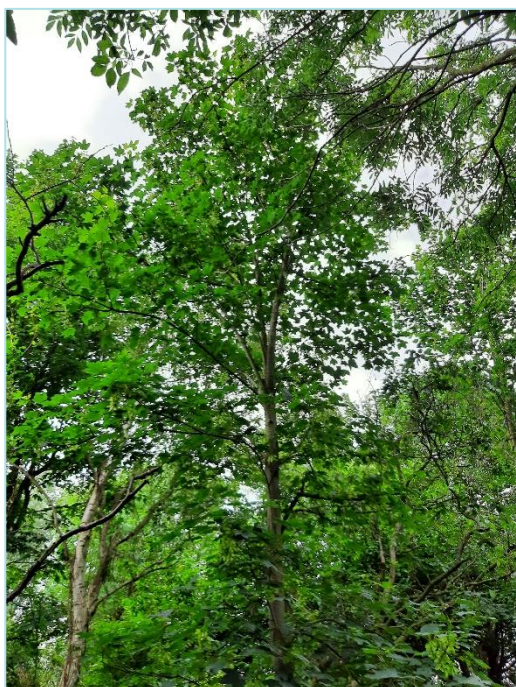
Afbeelding 2. Bomen in bosplantsoen.

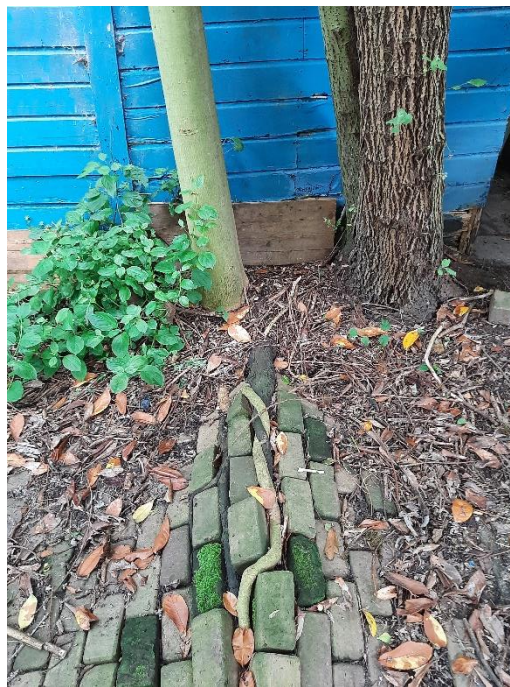
Afbeelding 3. Bomen tussen bebouwing en verharding.

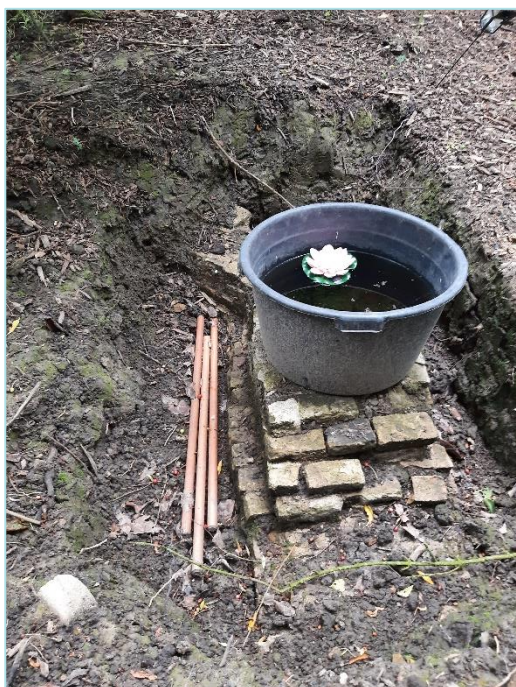
Afbeelding 4. Fundamenten molen en puin aanwezig in de bodem.

Op geringe diepte is een laag puin aangetroffen; waarschijnlijk de resten van een eerdere bestrating en/of fundering van de molen die hier ooit gestaan heeft. Deze storende laag bemoeilijkt het prepareren van een samenhangende verplantingskluit wegens het risico van uiteenvallen en wortelbreuk.

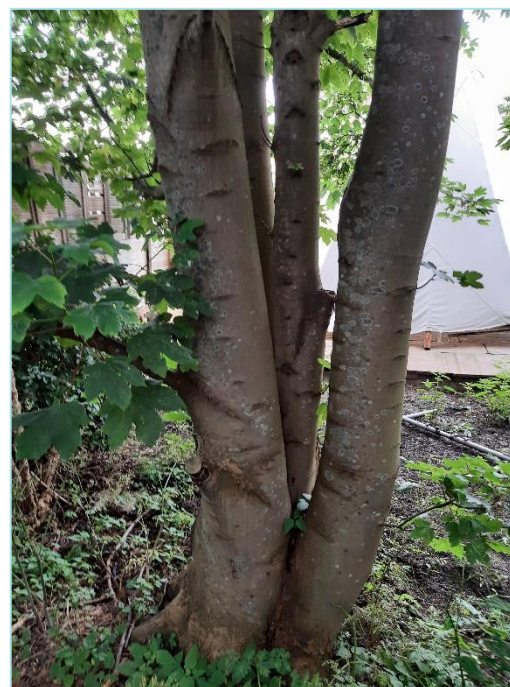
Afbeelding 5. Meerstammige bomen met plakfels en slechte kroonopbouw.

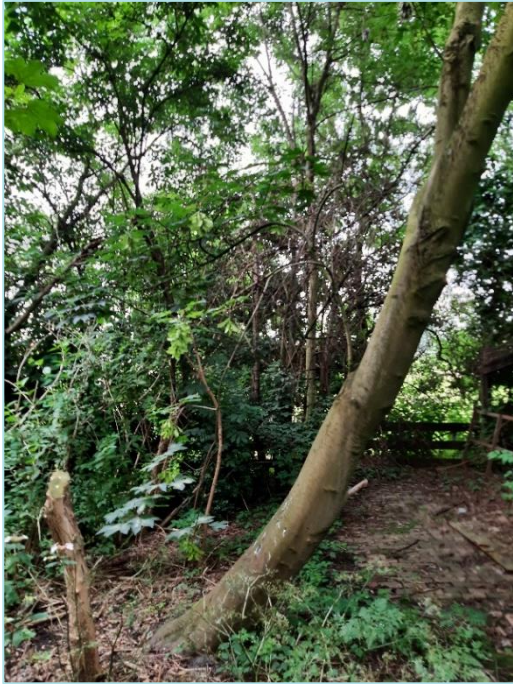
Door concurrentie en/of onderstandigheid zijn bij een groot aantal bomen de kronen scheef of eenzijdig ontwikkeld. Daarmee zijn de bomen niet of minder goed toepasbaar als laan- en straatbomen. Ook heeft een aantal bomen een slechte kroonopbouw door het niet tijdig of onjuist uitvoeren van begeleidingssnoei, waardoor de gewenste opkroonhoogte niet meer te realiseren is.

Afbeelding 6. Scheef ontwikkelde kroon/slechte kroonopbouw.

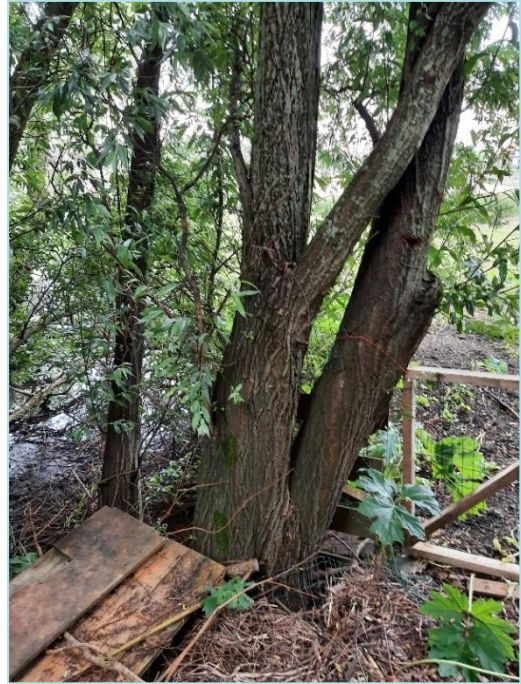
Bomen in een bosplantsoen groeien vaak erg dicht op elkaar waardoor wortelkluit en/of kroon met elkaar verweven raken. Dit maakt het prepareren van een verplantingskluit en het uitvoeren van een verplanting zeer moeilijk omdat de bomen niet van elkaar gescheiden kunnen worden en er onvoldoende werkruimte bestaat.

Afbeelding 7. Bomen in bosplantsoen dicht op elkaar.

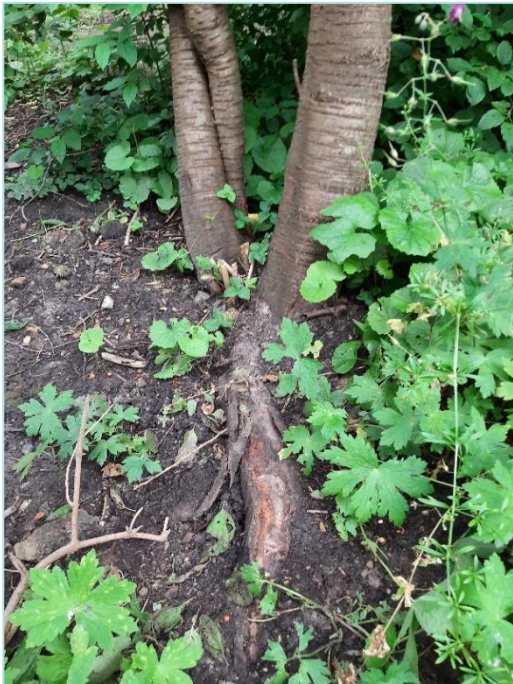
Bij een aantal bomen zijn voorzienbare ondergrondse belemmeringen waargenomen. Dit varieert van eenzijdige dikke wortelaanzetten bij een aantal kersen tot bomen die vlak naast de schuur, het atelier of verharding groeien en daardoor ook eenzijdig ontwikkeld wortelgestel hebben. Dit belemmert het prepareren van een verplantingskluit waarbij de boom zich centraal in de kluit bevindt.

Afbeelding 8. Voorzienbare ondergrondse belemmering vanwege eenzijdig wortelgestel.

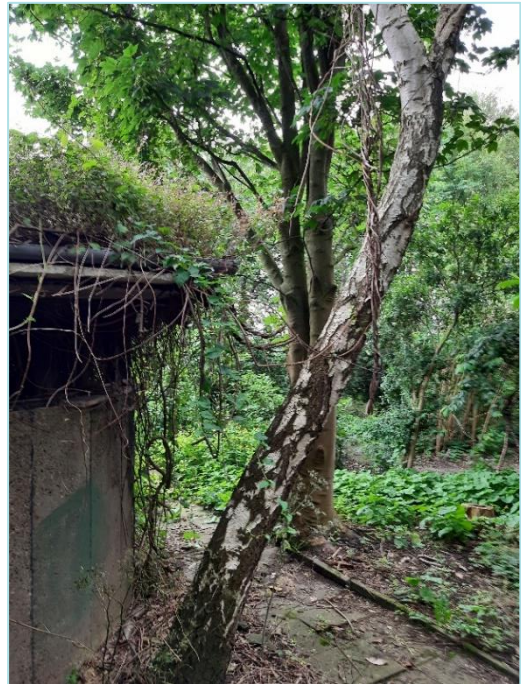
Afbeelding 9. Scheefgroei en voorzienbare ondergrondse belemmering vanwege bebouwing en verharding.

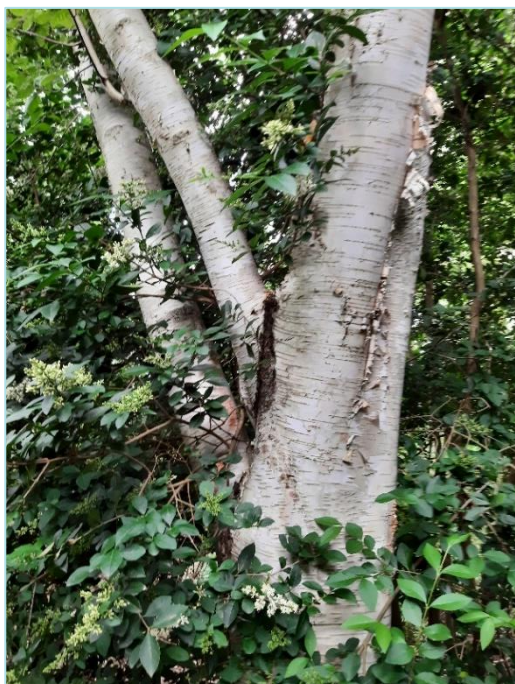
Dit betreft enkele kersen, gewone esdoorns, berken en populieren met een grotere stamdiameter en hogere leeftijd. Bij deze boomsoorten geldt dat de kans op een succesvolle verplanting sterk afneemt naarmate de boom een zekere leeftijd (en daarmee stamdiameter) bereikt heeft. De soorten zijn minder goed in staat om aan te slaan en het tijdens een verplanting verloren wortelvolumen te compenseren.

Afbeelding 10. Soort beperkende eigenschappen berk, slechte kroonopbouw.

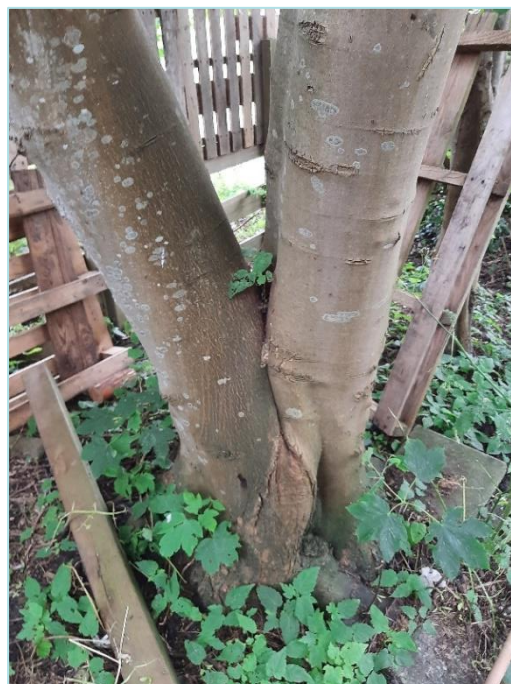
Dit betreft 3 gewone esdoorns met plakoksels in de stam en 1 populier met een holte in de stam. Deze mechanische problemen maken verplanten onmogelijk vanwege kans op stambreuk.

Afbeelding 11. Plakoxsel in de stam bij gewone esdoorn.

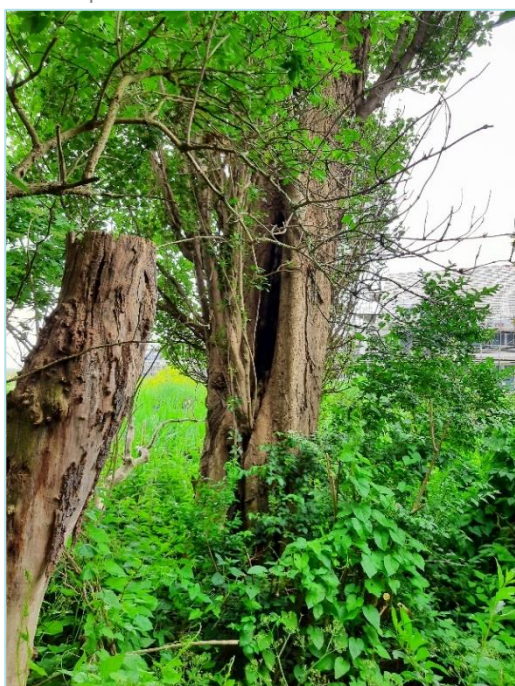
De 3 populieren hebben een stamdiameter van tenminste 70 cm. Deze bomen zouden in theorie alleen met behulp van de hijs-/sleepmethode nog verplant kunnen worden. De bomen bevinden zich daarnaast op korte afstand van de woning waardoor verplanten praktisch gezien niet mogelijk is.

Afbeelding 12. Holte en grote omvang populieren.

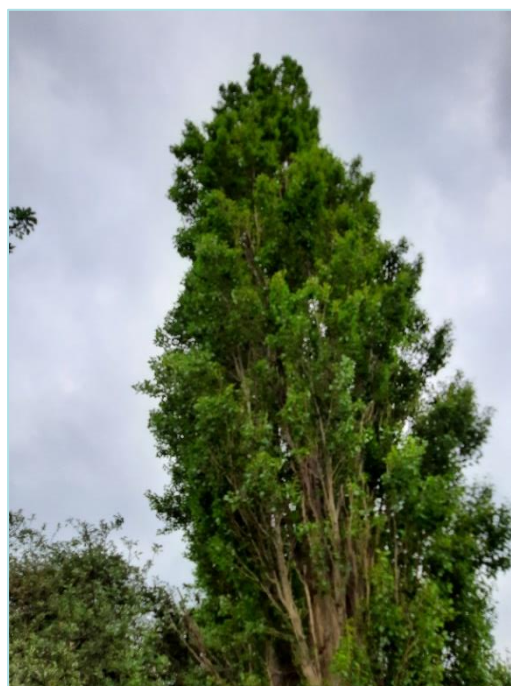
Afbeelding 13. Grote omvang ondanks kroonreductie in het verleden.

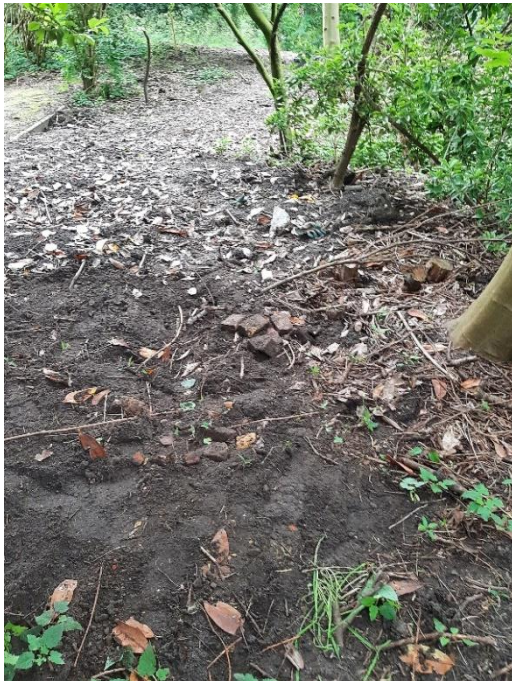
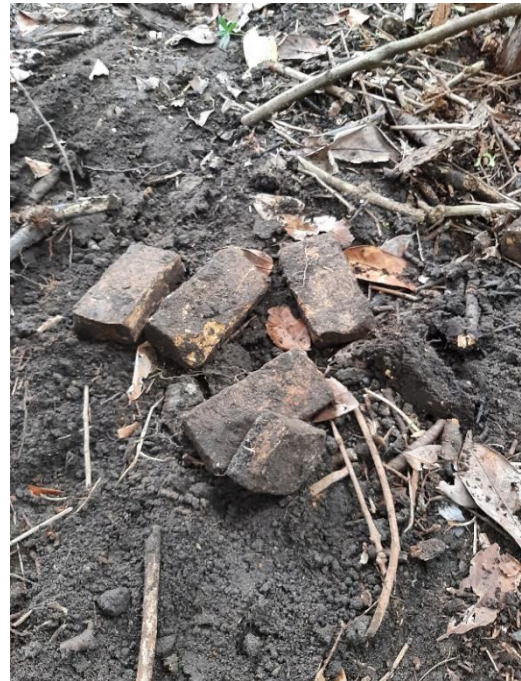
## Profielsleuf 1

Daarnaast vertoont de boom een vrij oppervlakkige beworteling als gevolg van de laag puin, waardoor de afmetingen voor de verplantingskluit vergroot moeten worden.

Aan de westkant van de gewone esdoorn (*Acer pseudoplatanus*) met boomnummer 2134  
1 m naast het voetpad en 1,3 m vanuit hart boom.

Humeus zand, bodemleven aanwezig

Matig humeus zand, puin (ijselsteentjes)

Intensief fijne en dunne beworteling, matig intensieve dikke (1 x 5 cm, 2 x 3 cm) beworteling aangetroffen in de bovenste bodemlaag

Extensieve fijne en dunne beworteling

Grondwater is niet aangetroffen vanwege puinlaag.
