Lies Frankenweg 1, Berkel en Rodenrijs

Onderzoek naar aangekocht onroerend goed

30129769
Lies Frankenweg 1, Berkel en
Rodenrijs

Gemeente Lansingerland

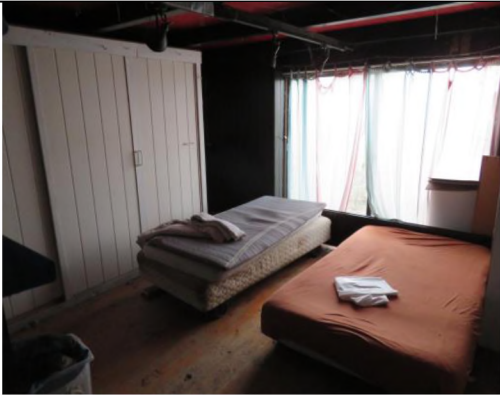
<table border="1"> <tr> <td>Fotonummer</td> <td>: B8</td> </tr> <tr> <td>Locatie foto</td> <td>: Slaapkamer BG</td> </tr> <tr> <td>Opmerkingen</td> <td>:</td> </tr> <tr> <td colspan="2"> <ul style="list-style-type: none"> - Houten vloer. - Verder geen bijzonderheden. </td> </tr> </table>	Fotonummer	: B8	Locatie foto	: Slaapkamer BG	Opmerkingen	:	<ul style="list-style-type: none"> - Houten vloer. - Verder geen bijzonderheden. 	
Fotonummer	: B8								
Locatie foto	: Slaapkamer BG								
Opmerkingen	:								
<ul style="list-style-type: none"> - Houten vloer. - Verder geen bijzonderheden.

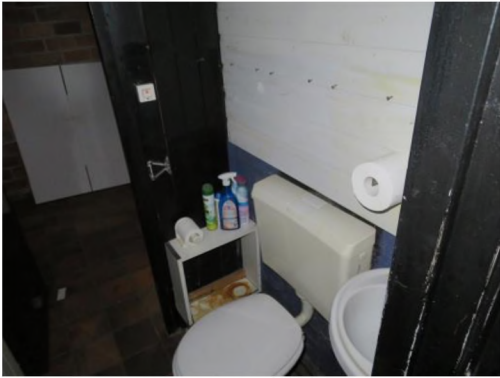
<table border="1"> <tr> <td>Fotonummer</td> <td>: B9</td> </tr> <tr> <td>Locatie foto</td> <td>:</td> </tr> <tr> <td>Opmerkingen</td> <td>:</td> </tr> <tr> <td colspan="2"> <ul style="list-style-type: none"> - Voorzijde toilet, Door de toiletruimte naar doucheruimte. - Toilet en douche zeer verouderd en vervuild - Sanitair: <ul style="list-style-type: none"> Vlakspoeltoilet: verouderd en vervuild Wasbak: verouderd en vervuild Douche: Slecht werkende douche (kalk) Stankslot werkt niet meer (sterke rioollucht) </td> </tr> </table>	Fotonummer	: B9	Locatie foto	:	Opmerkingen	:	<ul style="list-style-type: none"> - Voorzijde toilet, Door de toiletruimte naar doucheruimte. - Toilet en douche zeer verouderd en vervuild - Sanitair: <ul style="list-style-type: none"> Vlakspoeltoilet: verouderd en vervuild Wasbak: verouderd en vervuild Douche: Slecht werkende douche (kalk) Stankslot werkt niet meer (sterke rioollucht)

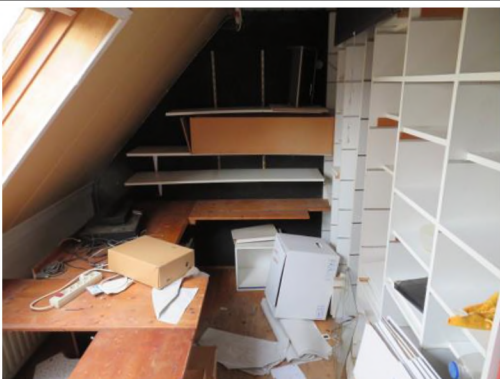
<table border="1"> <tr> <td>Fotonummer</td> <td>: B11</td> </tr> <tr> <td>Locatie foto</td> <td>: Berging/opslagruimte</td> </tr> <tr> <td>Opmerkingen</td> <td>:</td> </tr> <tr> <td colspan="2"> <ul style="list-style-type: none"> - Geen bijzonderheden. </td> </tr> </table>	Fotonummer	: B11	Locatie foto	: Berging/opslagruimte	Opmerkingen	:	<ul style="list-style-type: none"> - Geen bijzonderheden. 	
Fotonummer	: B11								
Locatie foto	: Berging/opslagruimte								
Opmerkingen	:								
<ul style="list-style-type: none"> - Geen bijzonderheden.

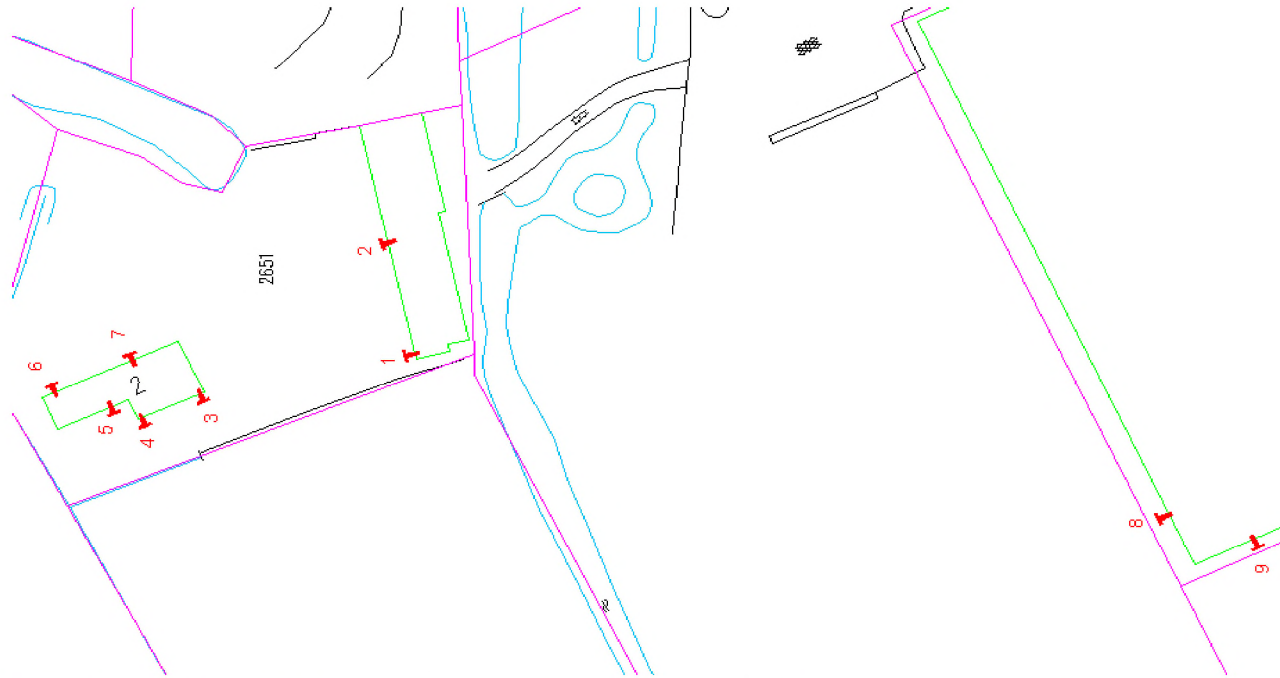
1	-3,030	is bout 2 buro Ooms	-3,078	-49	-13	-3,075	-46	3	-3,078	-49	-3	-3,098	-68	-20	-3,086	-57	12	-3,086	-56	1
2	-3,108	is bout 1 buro Ooms	-3,134	-27	-12	-3,132	-25	2	-3,136	-28	-4	-3,147	-39	-11	-3,139	-31	8	-3,138	-31	1
3			-4,814	-12	-1	-4,812	-11	2	-4,816	-14	-3	-4,816	-15	0	-4,813	-11	3	-4,812	-11	1
4	-4,789	is bout 6 buro Ooms	-4,822	-34	0	-4,820	-32	2	-4,824	-35	-3	-4,825	-36	-1	-4,820	-32	4	-4,819	-30	1
5	-4,714	is bout 5 buro Ooms	-4,751	-37	-2	-4,748	-35	2	-4,752	-38	-3	-4,752	-39	-1	-4,749	-35	4	-4,748	-35	0
6	-4,577	is bout 4 buro Ooms	-4,637	-61	-2	-4,635	-59	2	-4,639	-62	-3	-4,639	-62	0	-4,638	-62	1	-4,638	-61	1
7	-4,414	is bout 3 buro Ooms	-4,451	-37	-2	-4,449	-35	2	-4,453	-39	-4	-4,452	-39	0	-4,451	-38	1	-4,451	-37	0
8			-2,490	-10	2	-2,489	-10	0	-2,492	-12	-3	-2,492	-12	0	-2,489	-10	2	-2,489	-10	0
9			-2,462	-7	3	-2,462	-6	0	-2,464	-9	-3	-2,464	-9	0	-2,462	-7	2	-2,462	-7	0

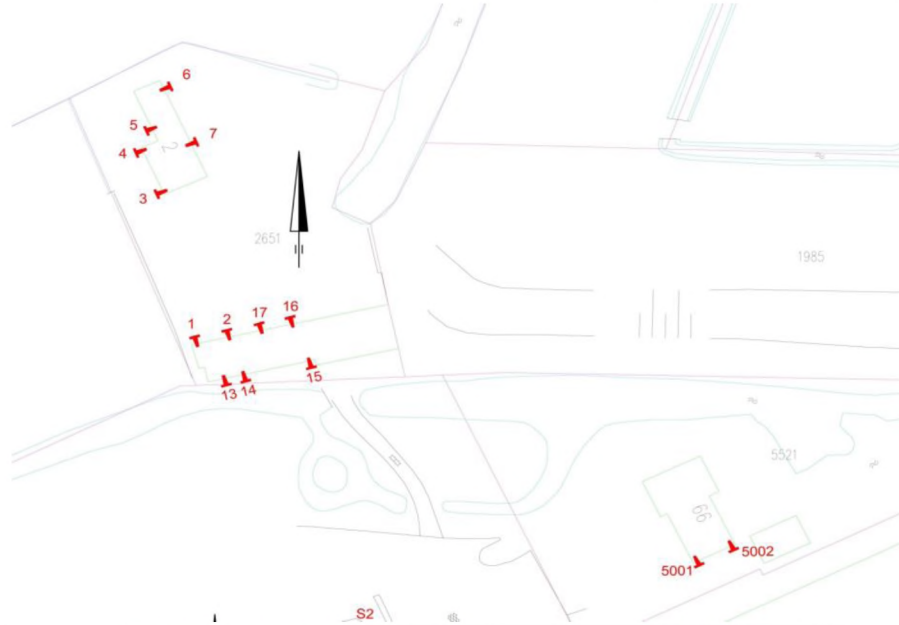
1	-3,030	is bout 2 buro Ooms	-3,085	-55	1	-3,087	-57	-2	-3,090	-61	-4	-3,126	-97	-36	-3,123	-94	3	-3,122	-93	1
2	-3,108	is bout 1 buro Ooms	-3,139	-31	-1	-3,140	-33	-1	-3,142	-34	-2	-3,172	-64	-30	-3,169	-61	3	-3,169	-61	0
3			-4,814	-13	-2	-4,815	-13	0	-4,816	-15	-2	-4,819	-18	-3	-4,819	-18	0	-4,818	-16	2
4	-4,789	is bout 6 buro Ooms	-4,821	-33	-2	-4,821	-33	0	-4,823	-34	-2	-4,825	-36	-2	-4,825	-36	0	-4,824	-35	1
5	-4,714	is bout 5 buro Ooms	-4,750	-37	-2	-4,751	-37	0	-4,752	-38	-1	-4,754	-40	-2	-4,755	-41	-1	-4,754	-40	1
6	-4,577	is bout 4 buro Ooms	-4,640	-63	-2	-4,640	-63	0	-4,641	-65	-1	-4,647	-70	-5	-4,647	-70	0	-4,646	-70	0
7	-4,414	is bout 3 buro Ooms	-4,453	-39	-2	-4,453	-40	0	-4,455	-41	-1	-4,458	-44	-3	-4,458	-45	-1	-4,458	-44	0
13	-3,358	Nulmeting: 3-2-2014	-3,358	0	0	-3,360	-2	-2	-3,362	-3	-2	-3,372	-14	-11	-3,373	-15	-1	-3,375	-16	-2
14	-3,376	Nulmeting: 3-2-2014	-3,376	0	0	-3,377	-1	-1	-3,379	-3	-2	-3,385	-10	-7	-3,387	-11	-2	-3,388	-12	-1

15	-3,225	Nulmeting: 3-2-2014	-3,225	0	0	-3,226	-1	-1	-3,227	-2	-1	-3,230	-5	-2	-3,230	-6	-1	-3,230	-5	0
16	-3,203	Nulmeting: 3-2-2014	-3,203	0	0	-3,204	-1	-1	-3,205	-2	-1	-3,212	-9	-7	-3,212	-9	0	-3,213	-10	-1
17	-3,179	Nulmeting: 3-2-2014	-3,179	0	0	-3,181	-1	-1	-3,182	-3	-1	-3,202	-23	-20	-3,200	-21	2	-3,200	-21	0

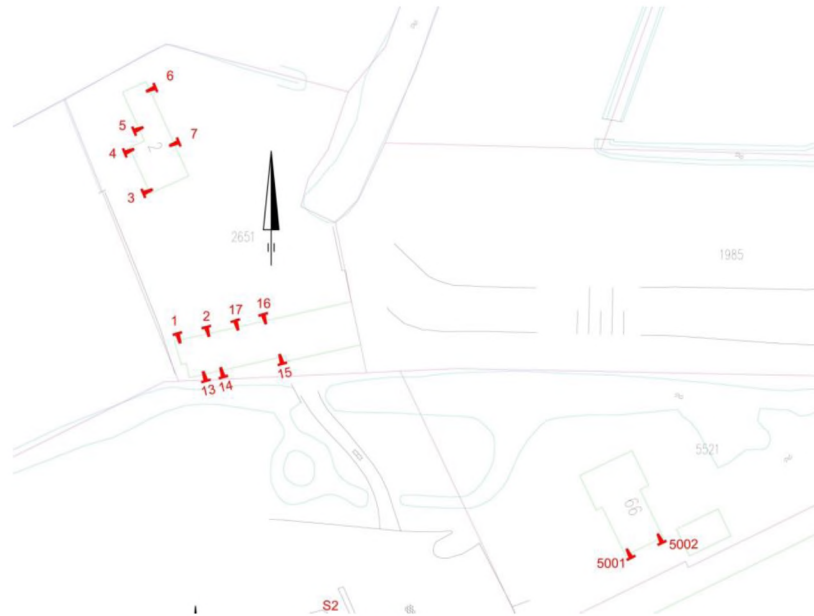
1	-3,030	is bout 2 buro Ooms	-3,145	-116	-23	-3,191	-162	-46	-3,235	-205	-43	-3,336	-306	-101						
2	-3,108	is bout 1 buro Ooms	-3,191	-83	-22	-3,256	-149	-65	-3,274	-166	-18	-3,402	-295	-129						
3			-4,822	-21	-5	-4,825	-23	-3	-4,821	-19	4	-4,830	-29	-10						
4	-4,789	is bout 6 buro Ooms	-4,826	-38	-2	-4,827	-39	-1	-4,825	-37	2	-4,829	-40	-4						
5	-4,714	is bout 5 buro Ooms	-4,756	-43	-3	-4,760	-47	-4	-4,757	-43	3	-4,766	-53	-9						
6	-4,577	is bout 4 buro Ooms	-4,652	-75	-5	-4,660	-83	-8	-4,657	-80	3	-4,678	-101	-21						
7	-4,414	is bout 3 buro Ooms	-4,464	-50	-6	-4,472	-58	-8	-4,466	-53	5	-4,487	-74	-21						
13	-3,358	Nulmeting: 3-2-2014	-3,380	-22	-6	-3,402	-44	-22	-3,432	-74	-30	-3,762	-404	-330						
14	-3,376	Nulmeting: 3-2-2014	-3,392	-16	-4	-3,408	-32	-16	-3,426	-50	-18	-3,664	-288	-238						
15	-3,225	Nulmeting: 3-2-2014	-3,233	-8	-3	-3,242	-18	-9	-3,253	-28	-11	-3,453	-228	-200

16	-3,203	Nulmeting: 3-2-2014	-3,221	-18	-8	-3,242	-39	-21	-3,246	-43	-4	-3,424	-221	-178						
17	-3,179	Nulmeting: 3-2-2014							-3,276	-96		-3,415	-236	-140

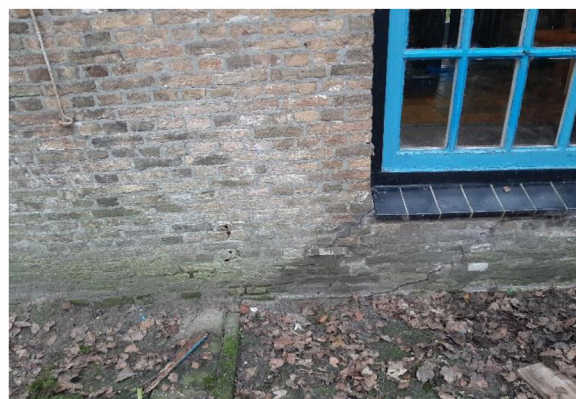
Scheurmeter 2

X = +2,0 mm
Y = +2,0 mm

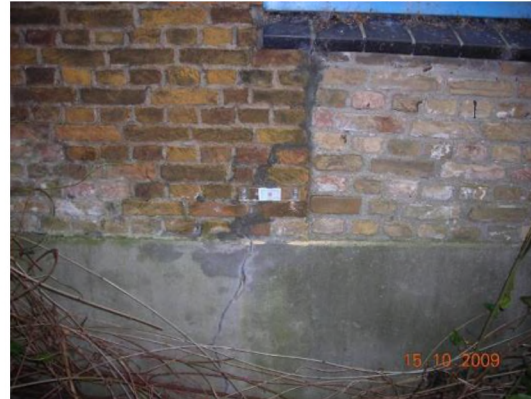
Scheurmeter 3

X = -1,0 mm
Y = +0,2 mm

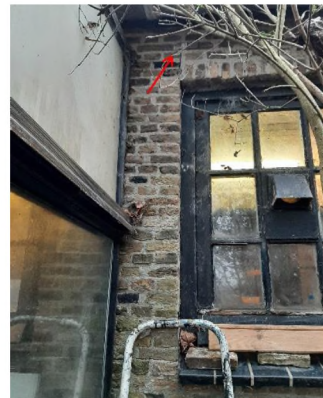
Scheurmeter 4

X = -1,0 mm
Y = +1,8 mm

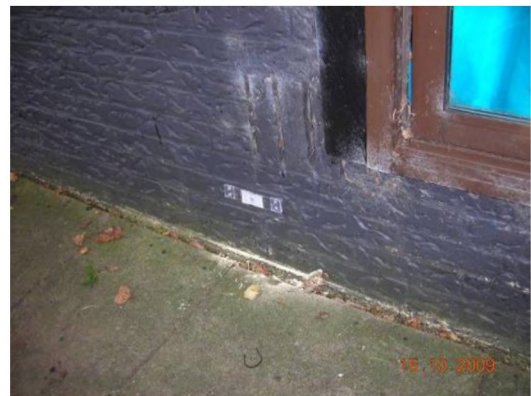
Scheurmeter 5

X = -1,8 mm
Y = +2,0 mm
