Berkel en Rodenrijs Lies Frankenweg 1 Molenhuis, boerderij

Bouwhistorisch verkenning

BAAC Rapport B-24.0315

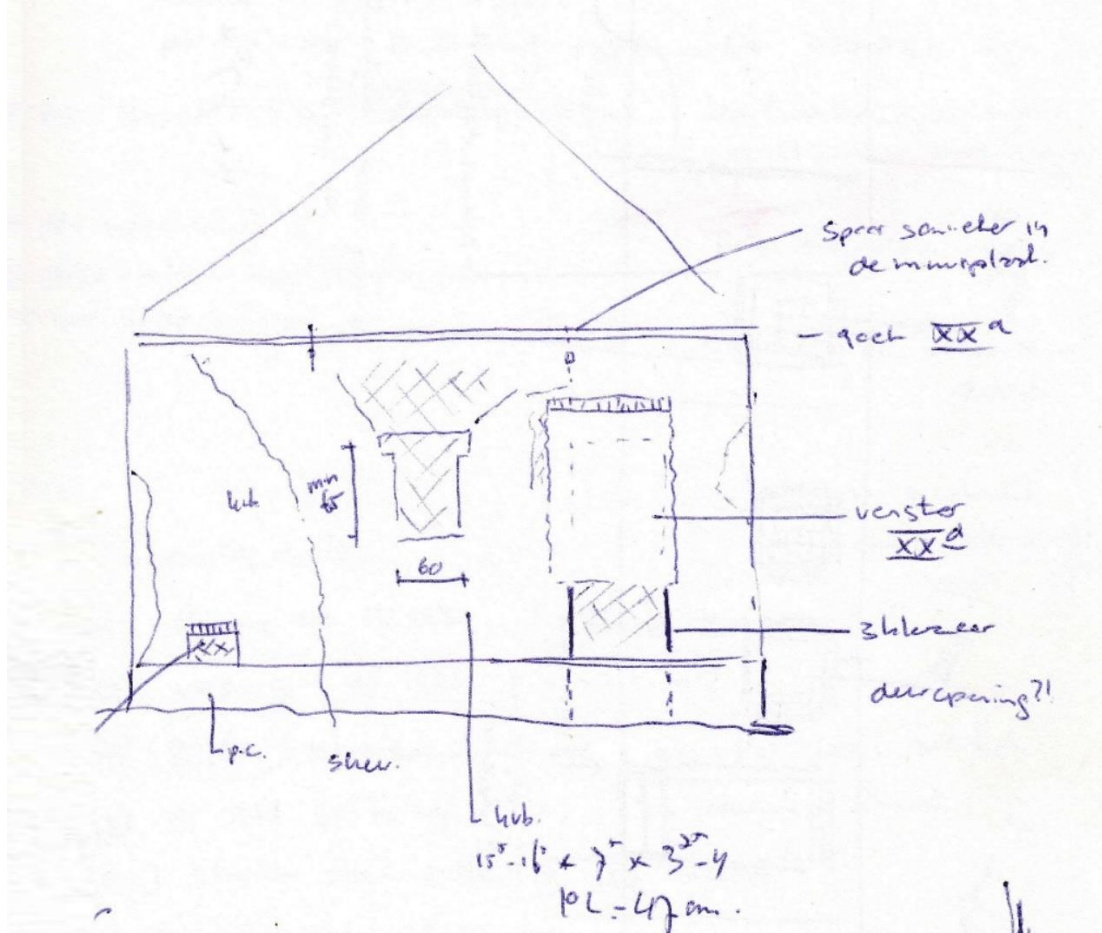
De veldwerkschets van de korte noordgevel die in het verleden een deuropening en een centrale vensteropening heeft gehad en vermoedelijk ook een kelderlicht.

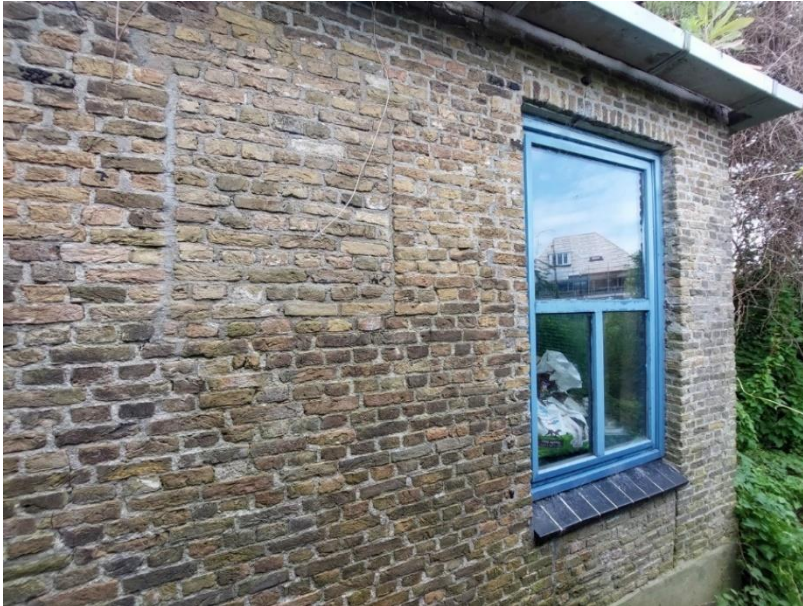
De dichtgezette, centrale vensteropening bevindt zich betrekkelijk hoog in de gevel. Die indeling correspondeert met de kopgevel van de boerderij die omstreeks 1930 bij de fundamente van de bovenmolen werd gebouwd.

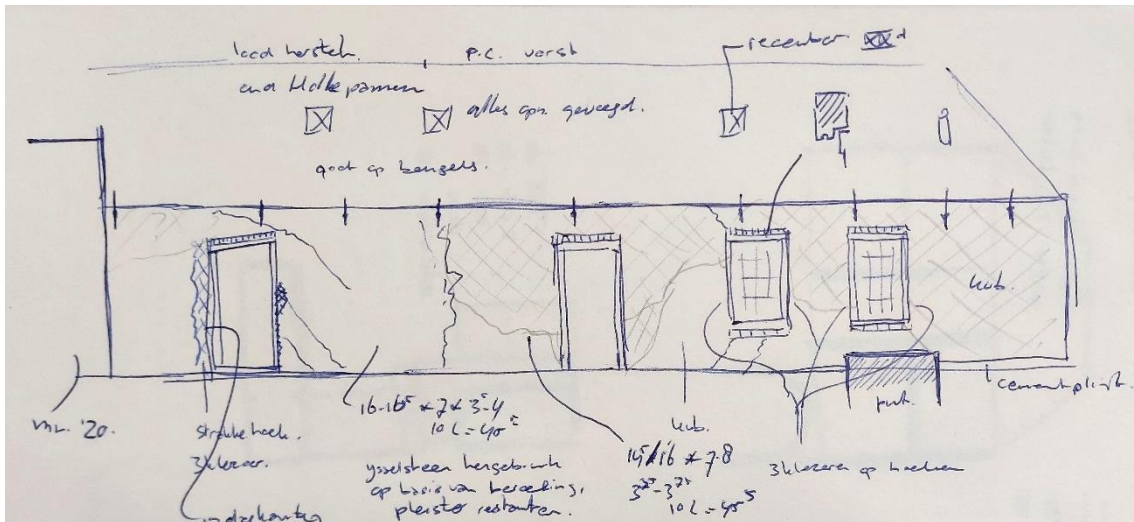
De veldwerkschets van de lange oostgevel. De arcering geeft twintigste-eeuws metselwerk aan.

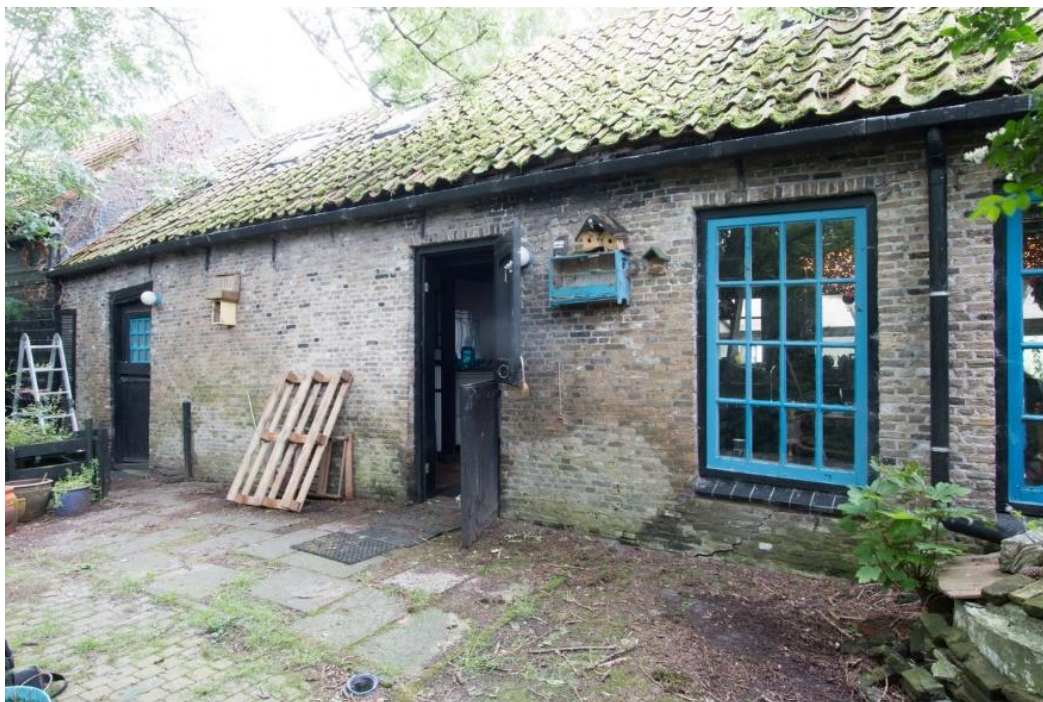
Deel van de lange oostgevel van het pand. Alle gevelelementen dateren uit de tweede helft van de twintigste eeuw. Er zijn tenminste twee fasen in het metselwerk te onderscheiden waarbij in ieder geval één fase sloopmateriaal is hergebruikt. De gevelindeling valt niet te rijmen met de functie van schuur die een deel het gebouw volgens een kadastrale veldtekening gehad heeft.

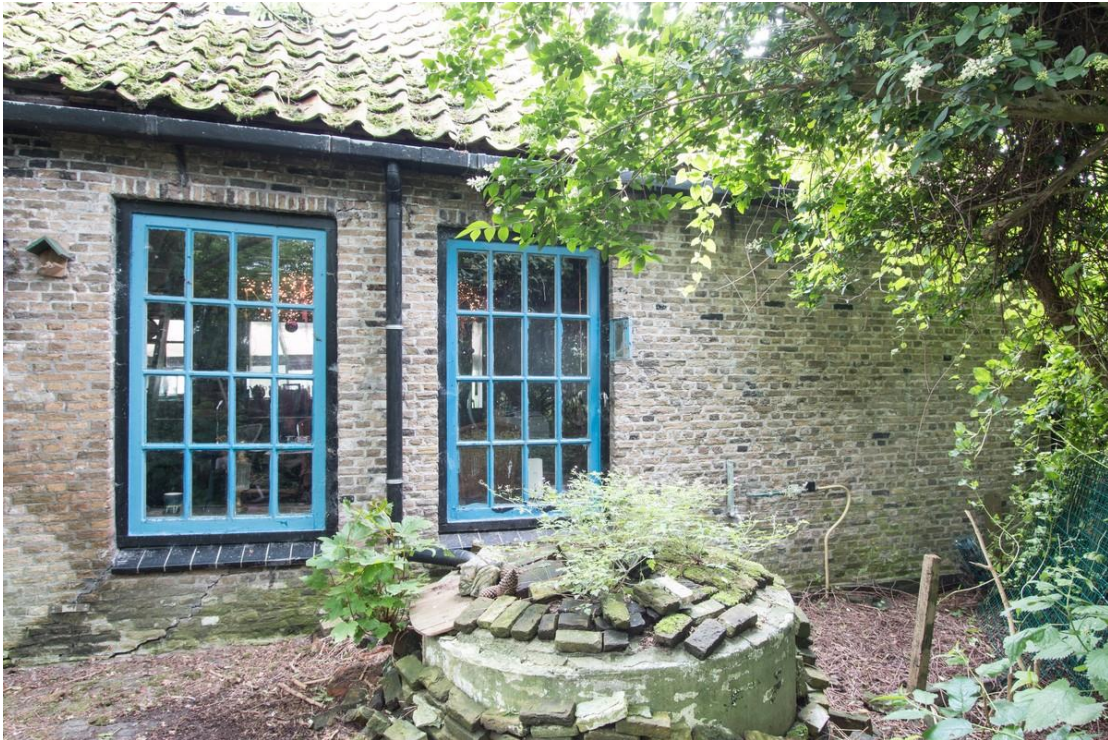
Zuiver gemetselde dagkanten , een aanwijzing dat de vensteropeningen van oudsher in het muurwerk aanwezig zijn. Doordat in de gevel bouw materiaal is hergebruikt, is het lastig om vast te stellen of het metselwerk nog terug is te voeren tot in de negentiende- of zelfs de late achttiende eeuw. Meest waarschijnlijk dateert zowel dit deel van het metselwerk als de set vensteropeningen uit de twintigste eeuw.

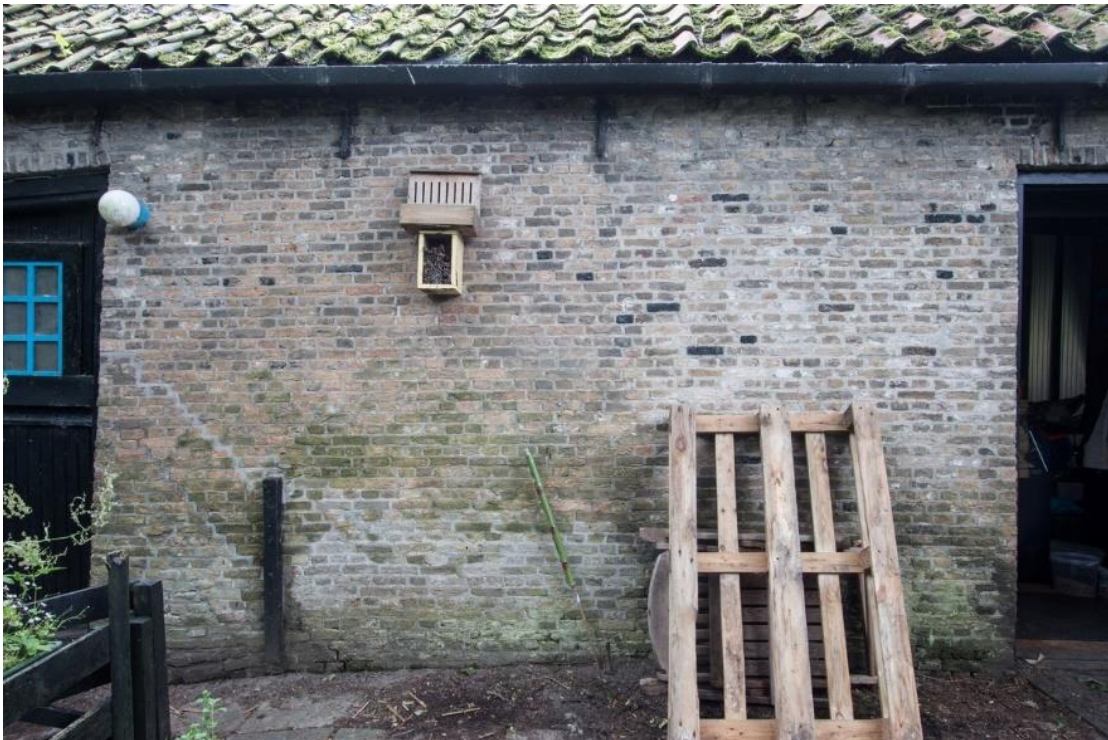
Het metselwerk tussen de deuropeningen bestaat uit verschillende 'soorten' metselwerk. Op de foto is goed te zien dat met name in het bovenste deel van de gevel (kijk vooral boven het pallet) hergebruikte beroete bakstenen zijn toegepast, wat in de twintigste eeuw moet zijn gedaan. In het onderste deel van de gevel ontbreken deze. Er zijn twee verschillende partijen baksteen gebruikt óf er is sprake van een faseverschil in het metselwerk.

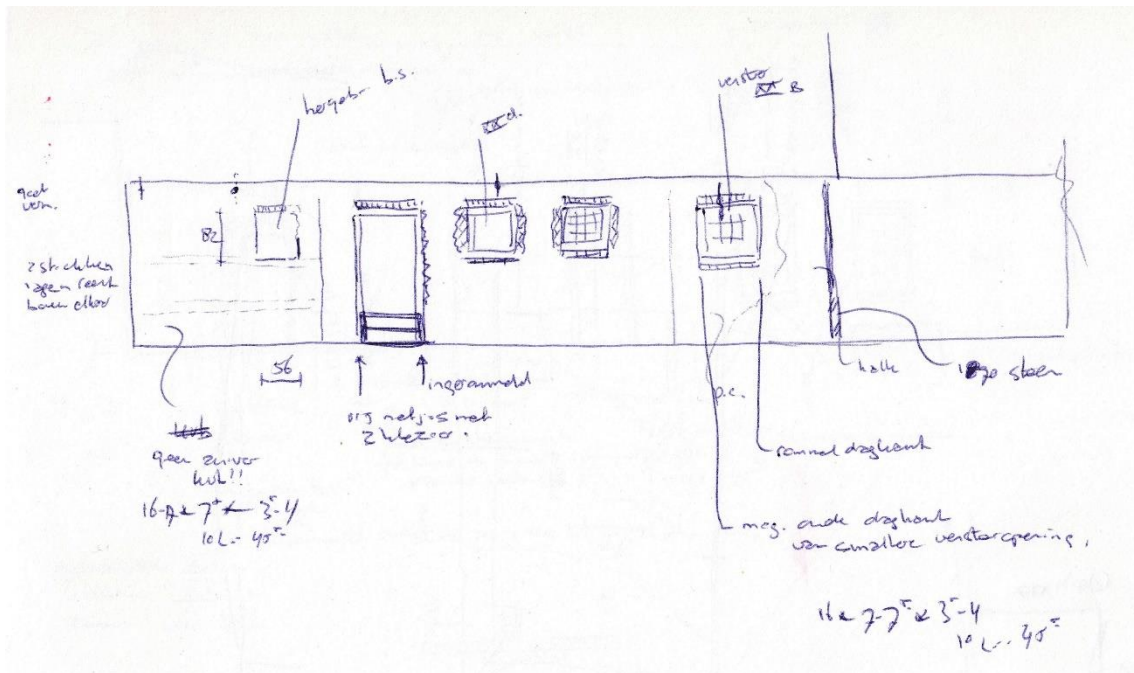
Veldwerkschets van de lange westgevel.

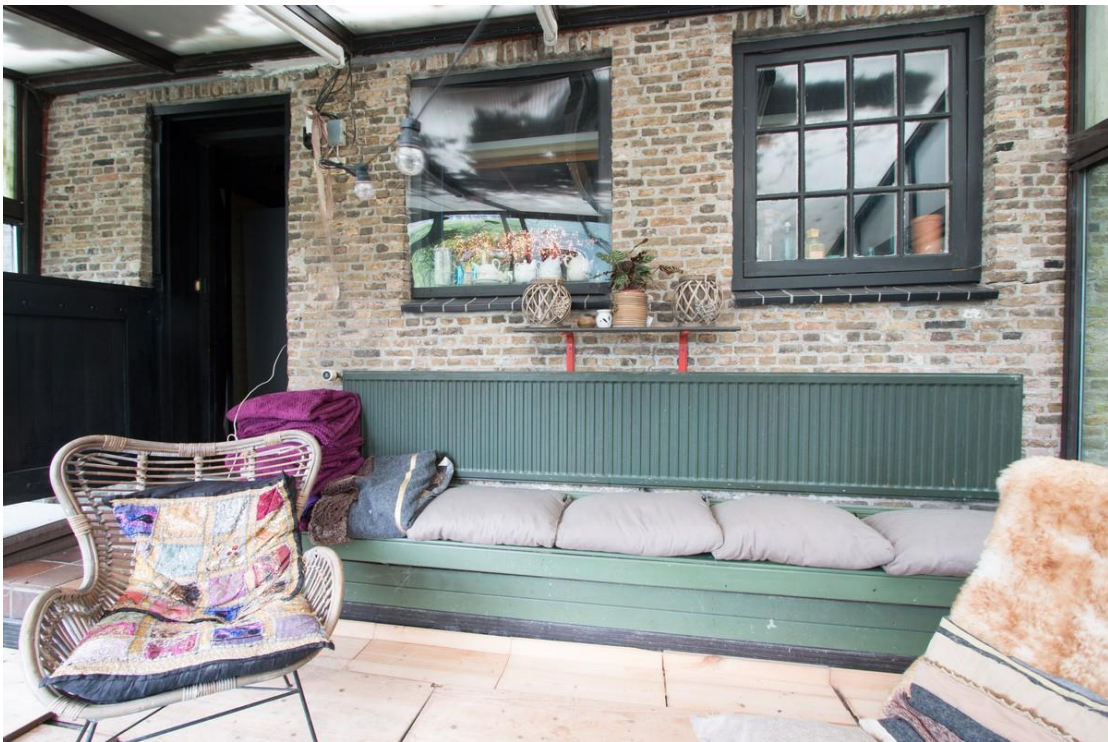
Deur- en vensteropening in de westgevel zijn secundair. Ze passen ook niet bij de schuurfunctie die dit deel van het gebouw langere tijd heeft gehad.

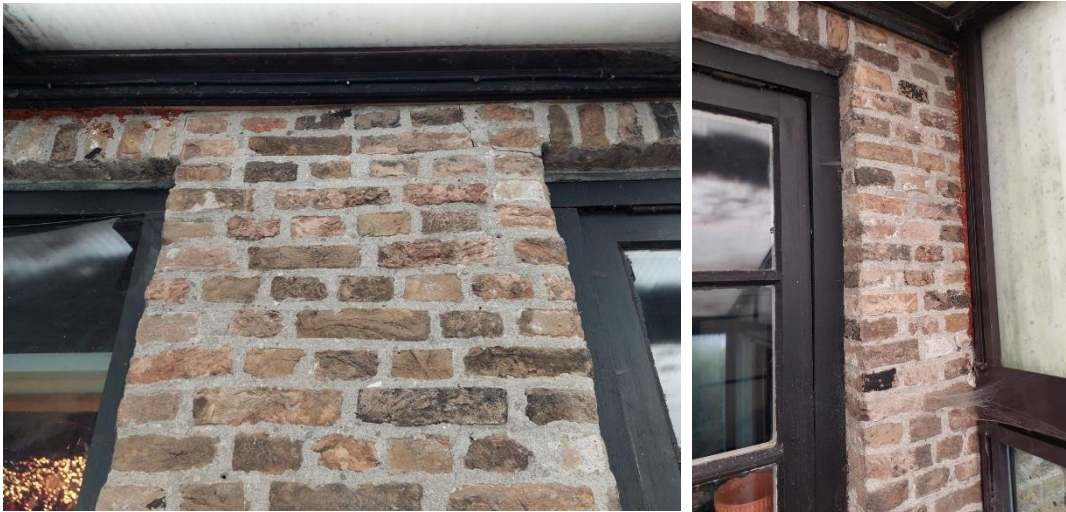
De niet-oorspronkelijke dagkanten van de middelste vensteropeningen. Op de foto rechts de niet-oorspronkelijke rechter dagkant met in de dagkant beroete baksteen, wat een aanwijzing is voor hergebruik van materiaal (vrijwel zeker fase jaren twintig). Hergebruik van beroete steen zal niet bezwaarlijk zijn geweest, omdat dit deel van het gebouw diende als schuur.

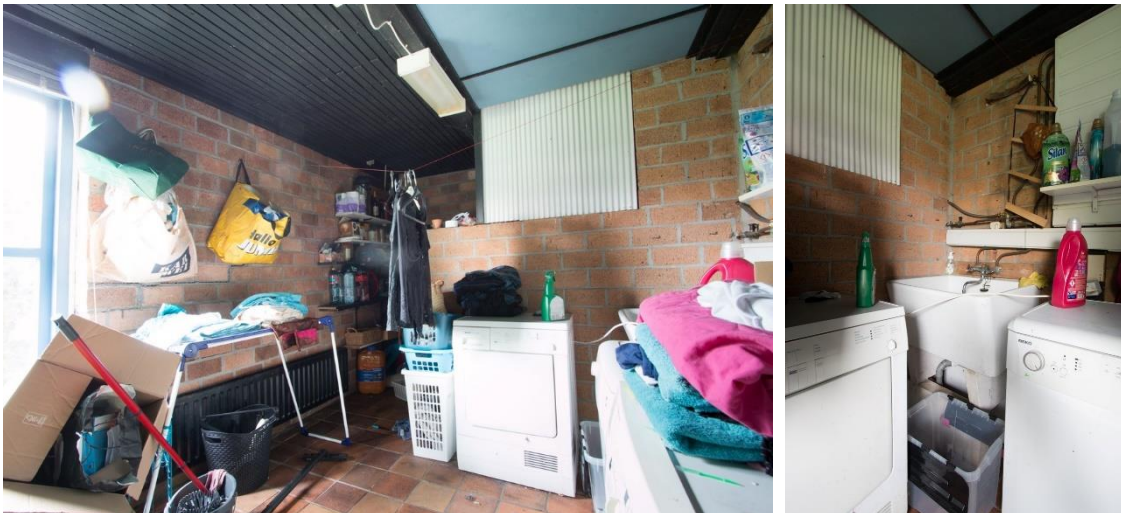
De bijkeuken met op de foto rechts nog een wastobbe uit de jaren zeventig. Vloerafwerking (plavuizen), wanden (Poriso) en plafonds (lattenplafonds) dateren ook uit die tijd.

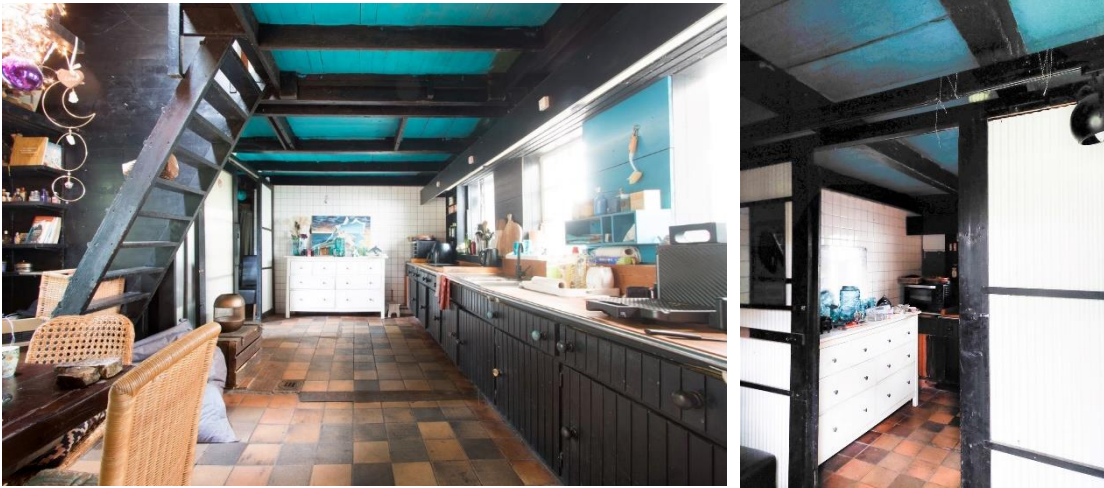
De woonkeuken met afwerkingen uit de jaren zeventig en later. De zoldertrap is een ouder, hergebruikt element. Op de rechterfoto de wand tussen hal en woonkeuken.

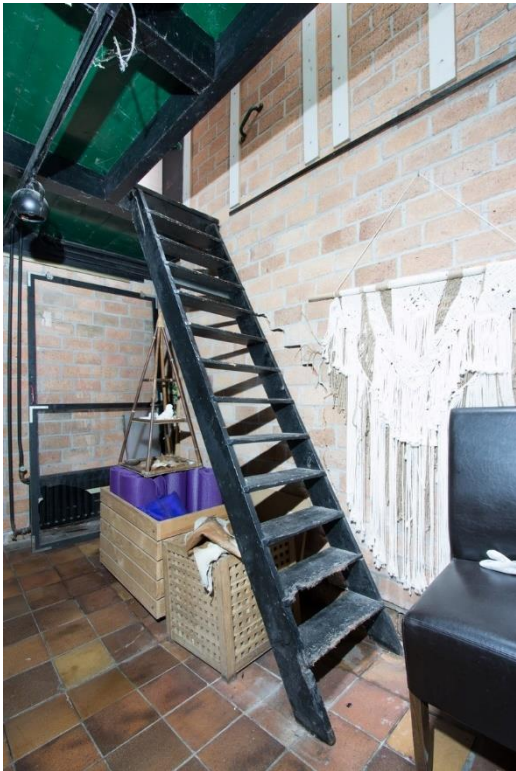
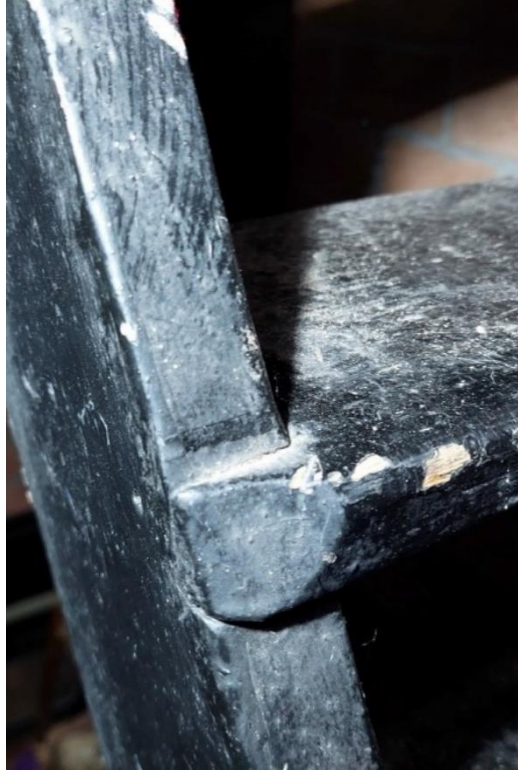
De hergebruikte trap in de gang. Op de rechterfoto detaillering van de treden met aansluiting op de trapboom wijst op een herkomst in de tweede helft van de negentiende eeuw.

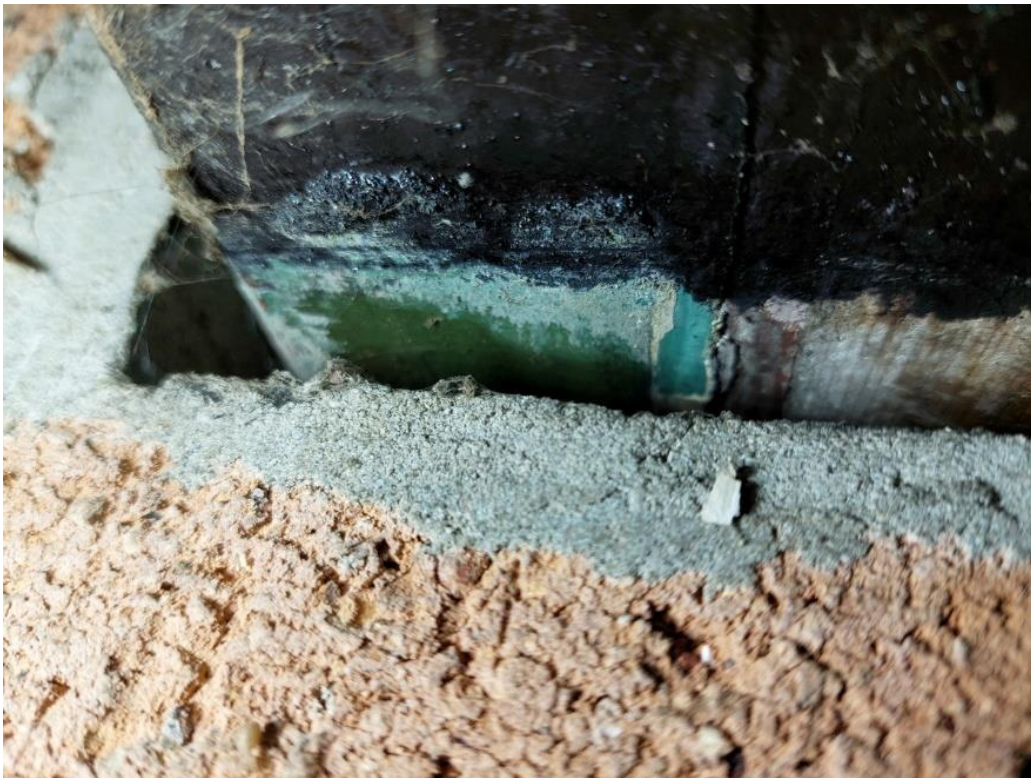
Ter plaatse van de porisowand tussen gang en toilet is groene verf op een zolderbalk te zien, wat aangeeft dat de wand onder een bestaande balk is opgetrokken óf de balk ten tijde van het metselen van de wand is hergebruikt.

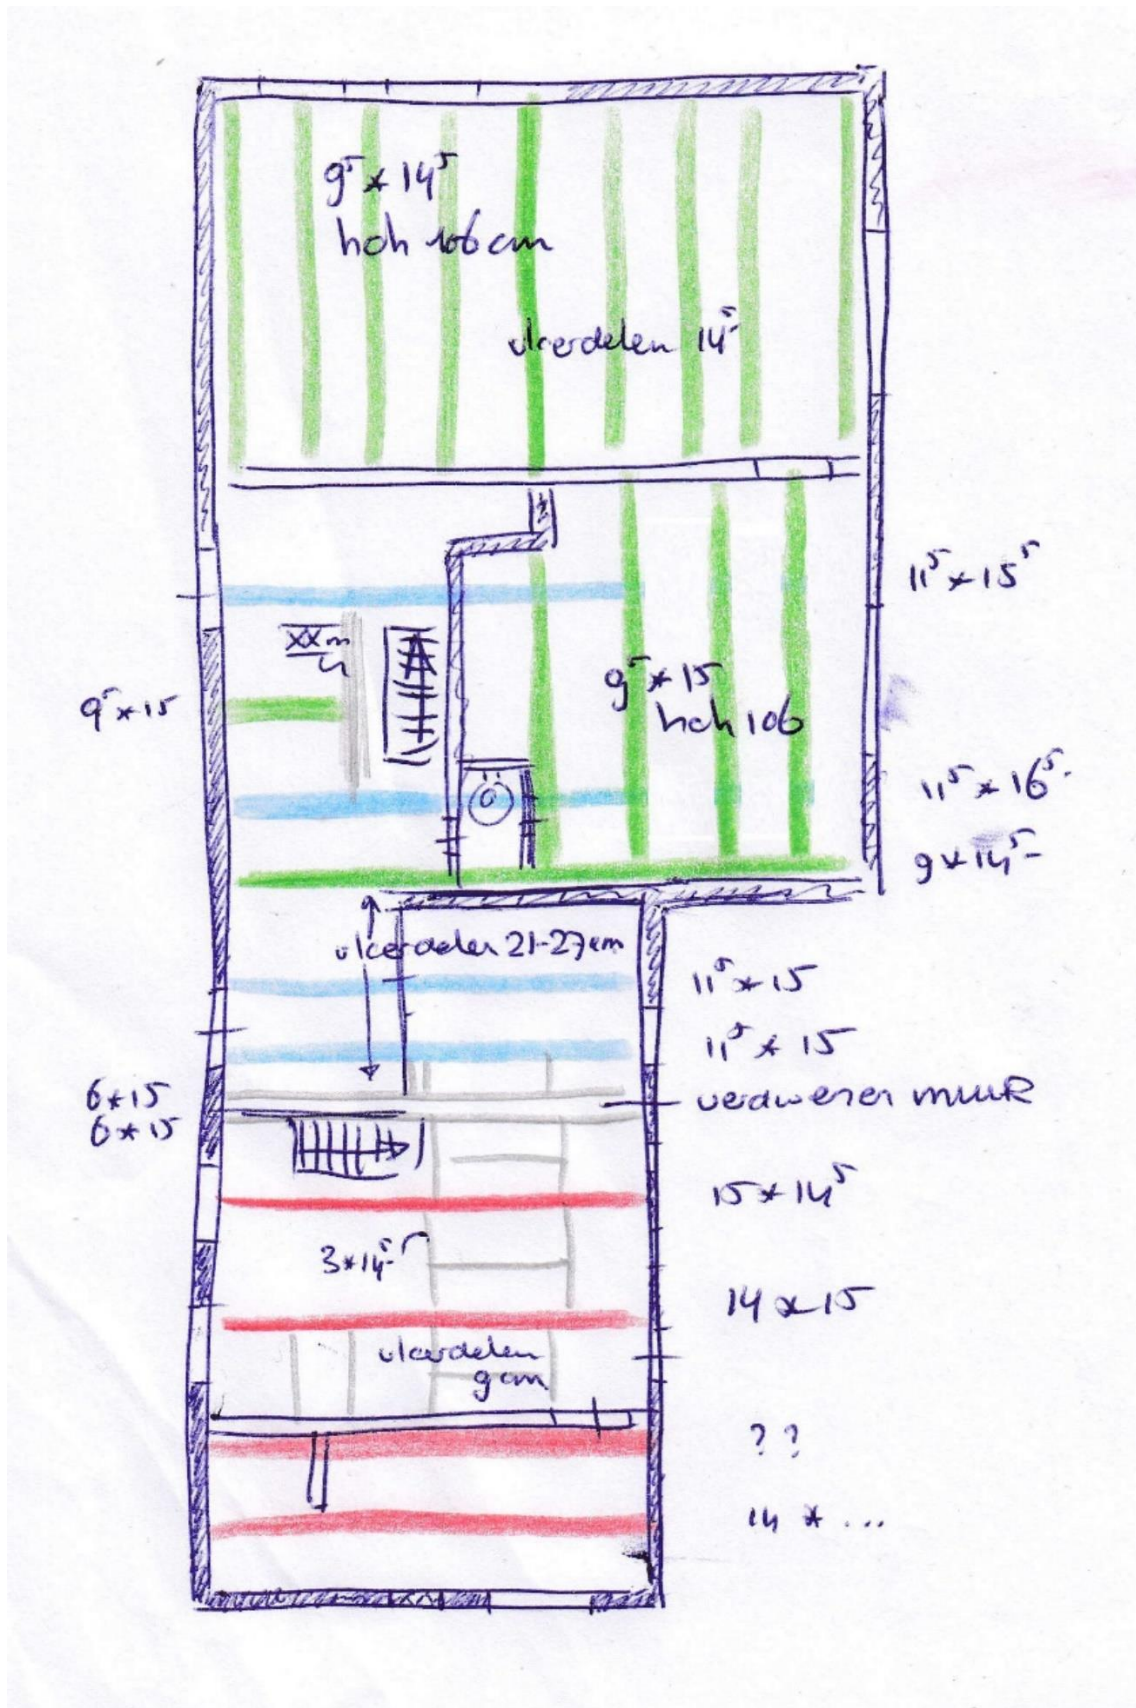
Veldwerkschets van de balklaag van de zoldervloer.

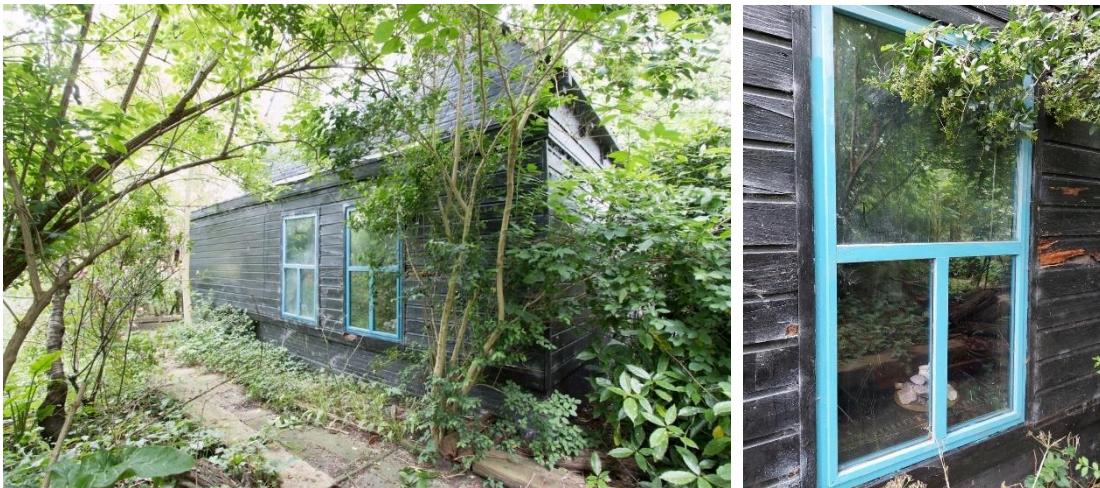
De gevels zijn op de begane grond vrijwel volledig verdwenen achter houten gevelbetimmering. Om een beeld te kunnen vormen van de gevels uit de jaren twintig, kan naar archieffoto's van de panden bij de fundamenten van de onder- en bovenmolen worden gekeken.

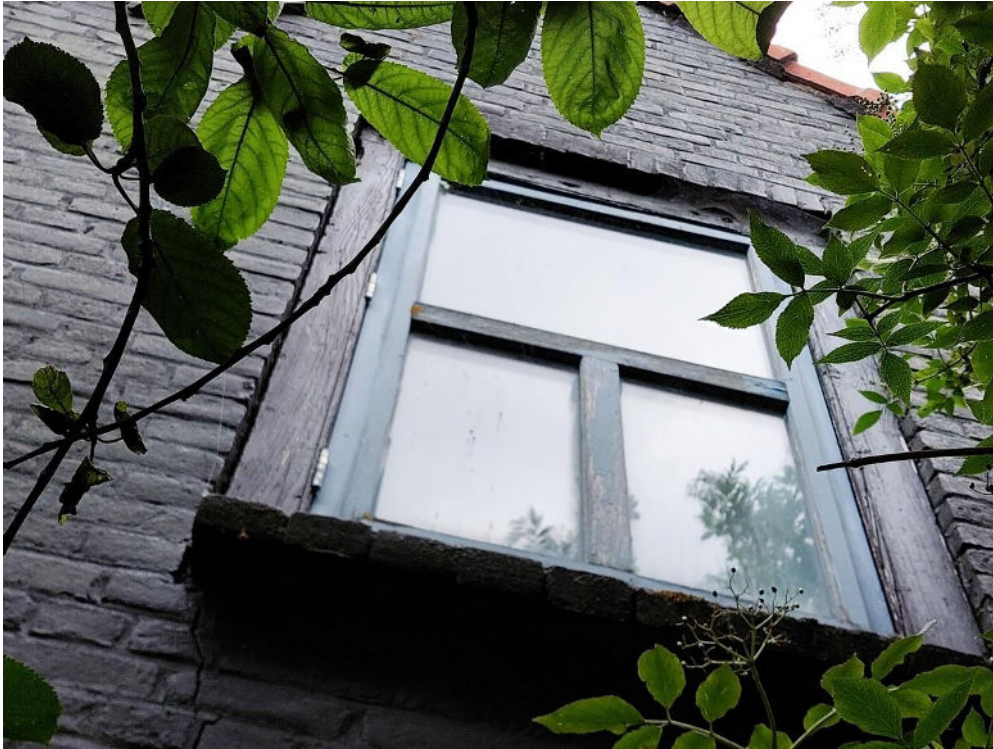
In de top van de gevel treffen we een kozijn aan dat vanwege profilering en bouwsporen nog als negentiende-eeuws (of zelfs laat achttiende-eeuws) kan worden aangemerkt. Het bevindt zich in een jongere gevel en bevat een nog veel jonger, in het kozijn geplaatst raam.

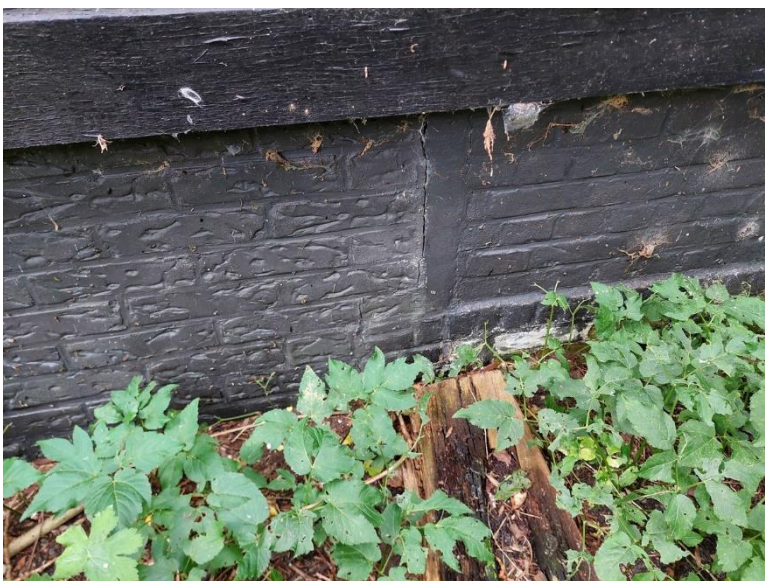
We zien jaren zeventig metselwerk aansluiten op de hoek die in de jaren twintig tot stand werd gebracht.

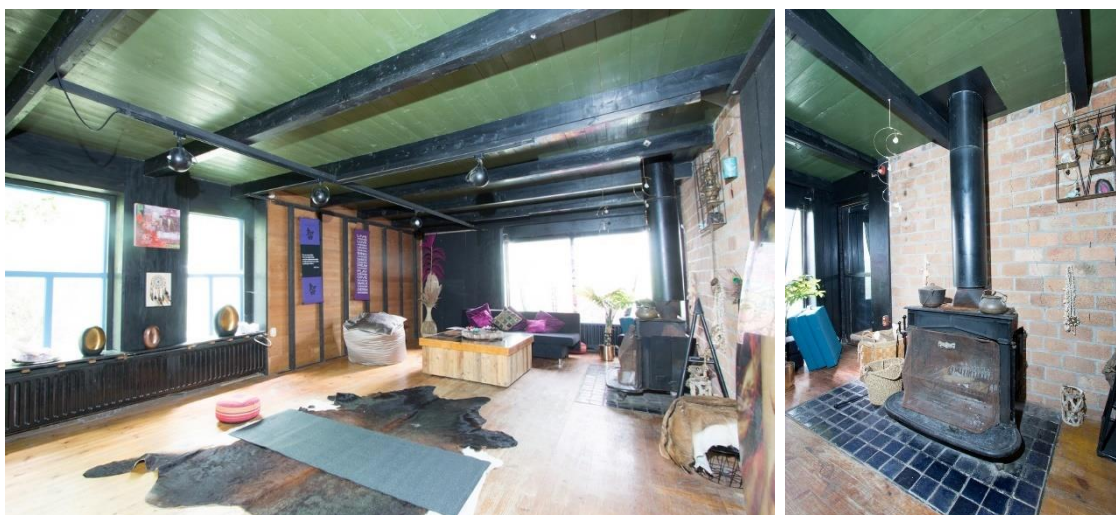
Rechts van de twee vensteropeningen met T-ramen heeft oorspronkelijk de zijgevel gestaan. Deze is op de begane grond volledig weg. Op de rechterfoto een kachel(plaats) uit de jaren zeventig.

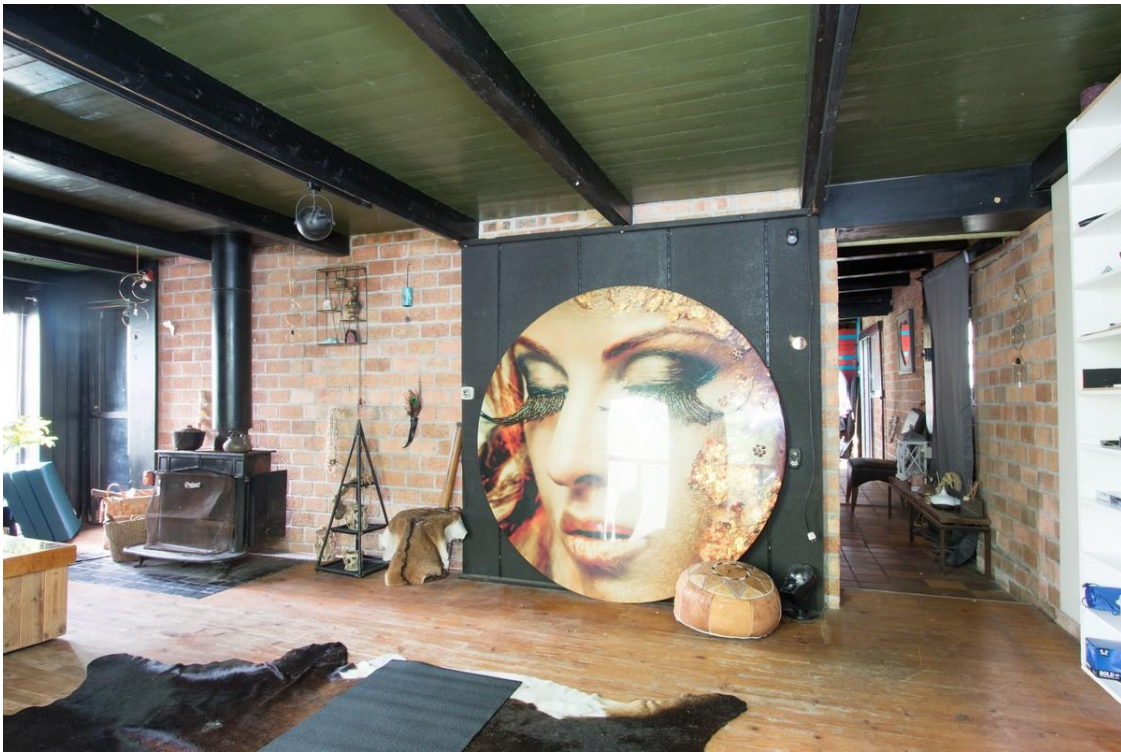
In de woonkamer zijn bouwsporen uit het zicht verdwenen door het optrekken van wanden in porisosteen.

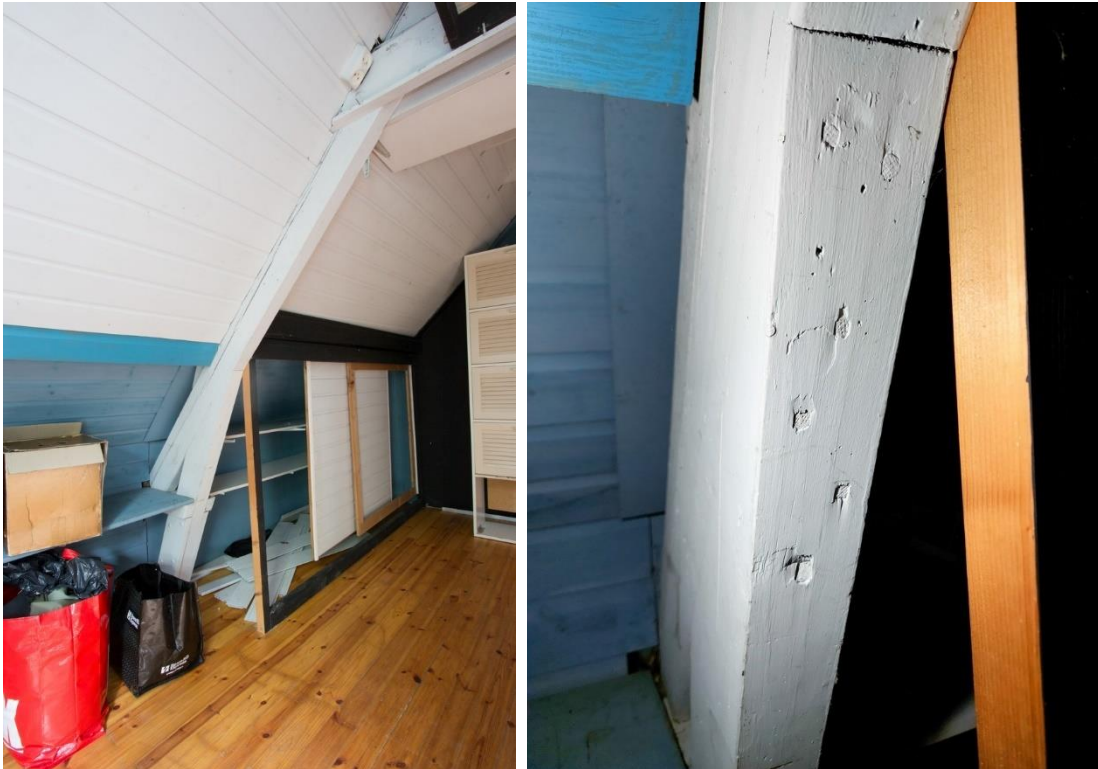
Details van het kaspant uit de jaren twintig. Rechts draadnagels in de kreupele stijlen.
