# Verplantbaarheidsonderzoek

Lies Frankenweg,  
Berkel en Rodenrijs

23 juli 2024

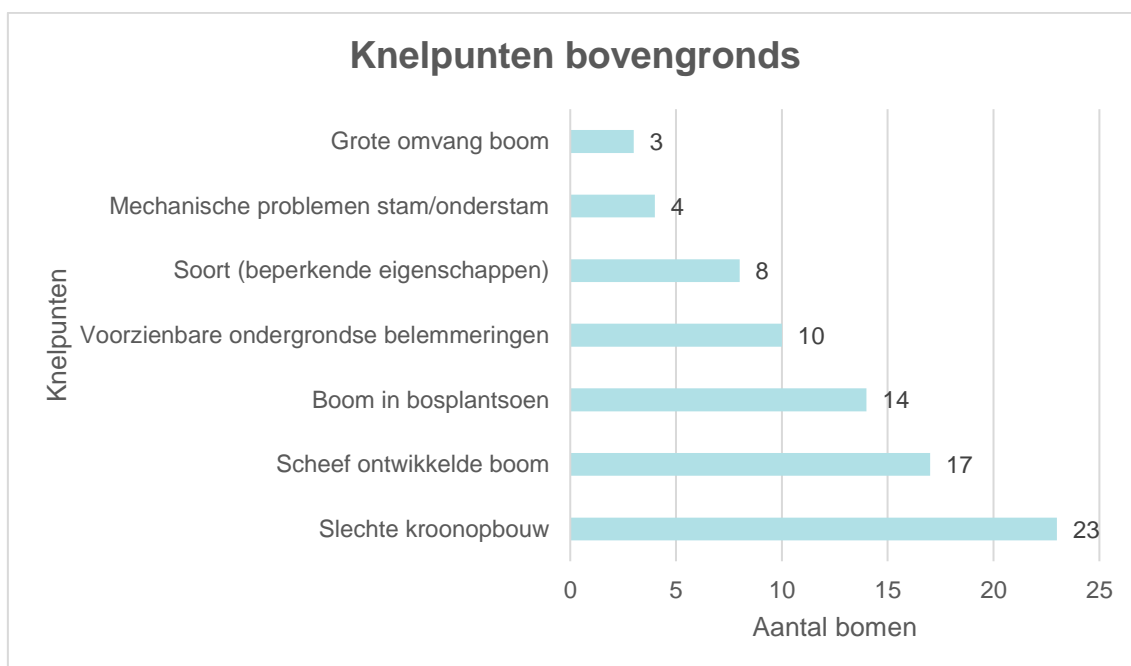
Op basis van de bovengrondse beoordeling wordt een verplanting bij 14 bomen als onvoldoende of slecht uitvoerbaar geacht. Voor 19 bomen geldt dat een verplanting als niet-uitvoerbaar wordt beschouwd. De knelpunten voor een verplanting bij deze bomen zijn;

- Slechte kroonopbouw;
- Scheef ontwikkelde boom;
- Boom in bosplantsoen;
- Voorzienbare ondergrondse belemmeringen;
- Soort (beperkende eigenschappen);
- Mechanische problemen stam/onderstam;
- Grote omvang boom.

De *onderstaande* grafiek laat zien hoe vaak de knelpunten voor verplanting voorkomen, bij 1 boom spelen meerdere knelpunten.
